HAILUODON PALANUT PUUKIRKKO JA SEN MAALAUKSET

KARLÖ BRUNNA TRÄKYRKA OCH DESS MÅLNINGAR

LARS PETTERSSON

HELSINKI 1971

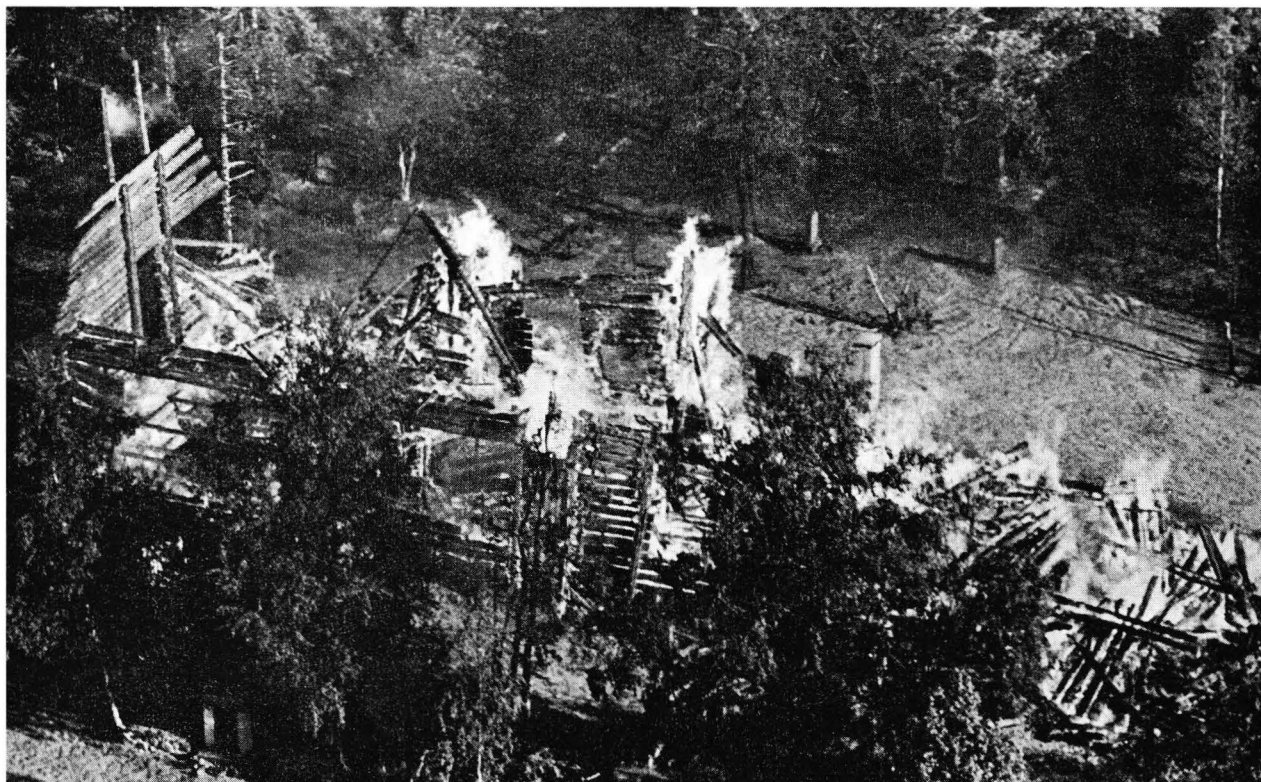
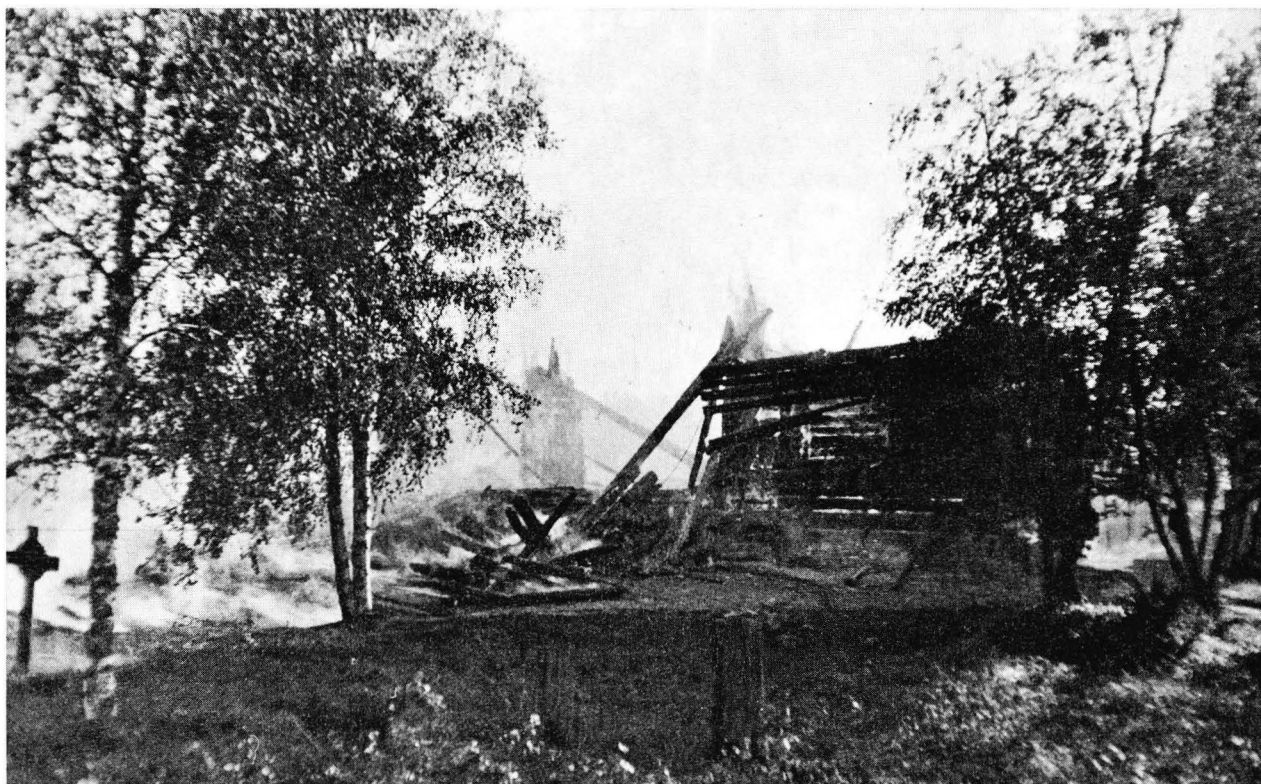
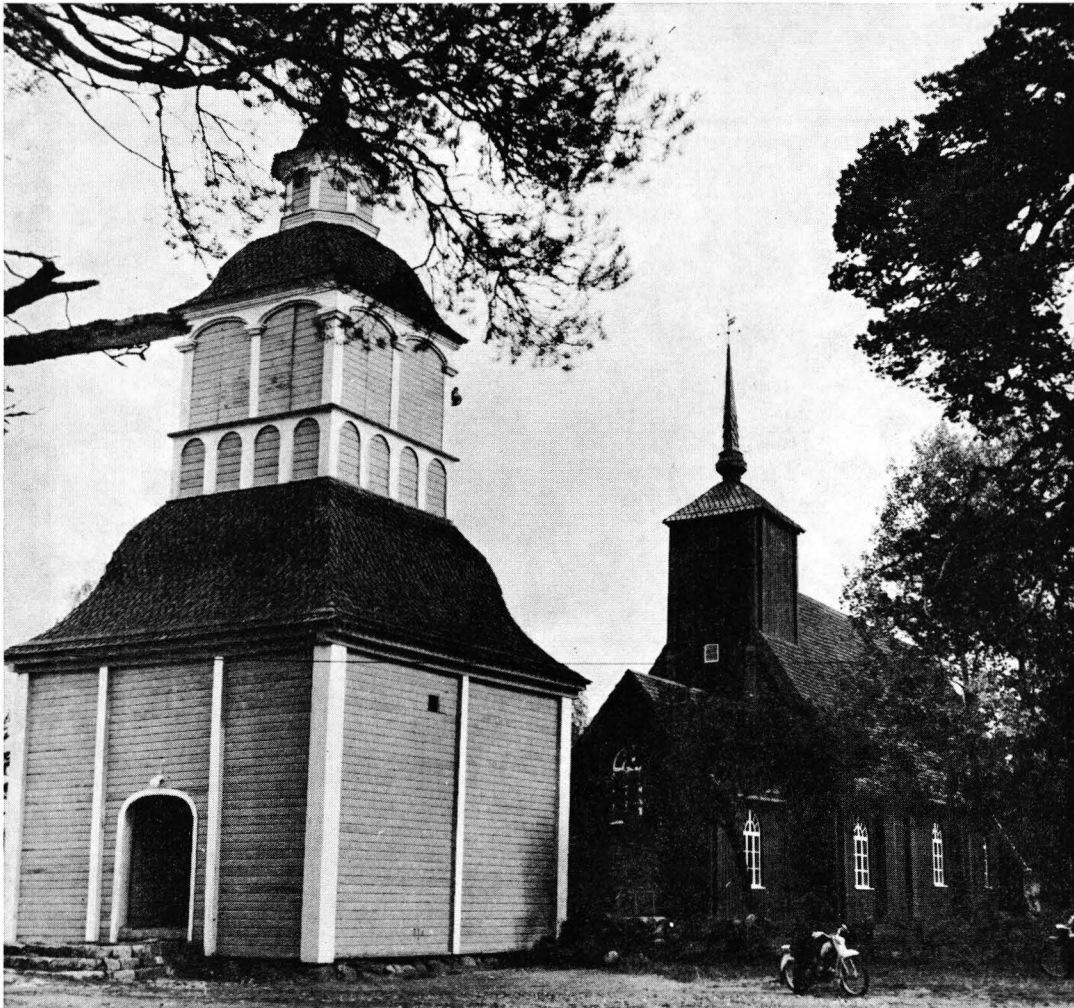
1. Tapuli on syttynyt. Valok. Kalevi Dahl.
2. Tapuli palaa. Valok. Eero Helle.
3. Tuli on leviämässä kirkkoon. Valok. Kalevi Dahl.
4. Tapuli ja kirkon länsiosa ovat jo sortuneet. Valok. lentokoneesta Jaakko Pihlaja.
5. Palava kirkko pohjoisesta. Valok. lentokoneesta Jaakko Pihlaja.
6. Viimeisenä paloi sakaristo. Valok. Kalevi Dahl.

1—6 Kauniin kesäisen sään vallitessa perjantaina elokuun 2. päivänä 1968 Hailuodon kirkko ja tapuli joutuivat muutamassa tunnissa liekkien saaliiksi. Selvittämättä jääneellä tavalla, ehkä auton pakoputken kipinästä, tuli oli riistäytynyt irti tapulissa, josta se nopeasti levisi silloin tuulen alla olleeseen kirkkoon. Sammutusyritykset eivät johtaneet tulokseen. Irtaimisto saatiin kuitenkin pääosiltaan pelastetuksi, samoin saarnatuoli sen katosta lukuun ottamatta.¹ Kunnianarvoisan pyhäkön menetys oli ankara isku hailuotolaisille ja myös niille ulkopuolisille, jotka tavalla tai toisella olivat perehtyneet kirkon olemukseen ja vaiheisiin, viimeksi pari vuotta aiemmin valmistuneen restauroinnin yhteydessä. Laajemmasta näkökulmasta oli ensinnäkin kysymys Pohjanmaan vanhimman säilyneen ns. tukipilarikirkon ja sen maalauskoristelun tuhoutumisesta. Sitä paitsi kirkko ilmeisesti oli koko Suomen vanhin vielä pystyssä ollut puukirkko ja hirsinen monumentaalirakennus.

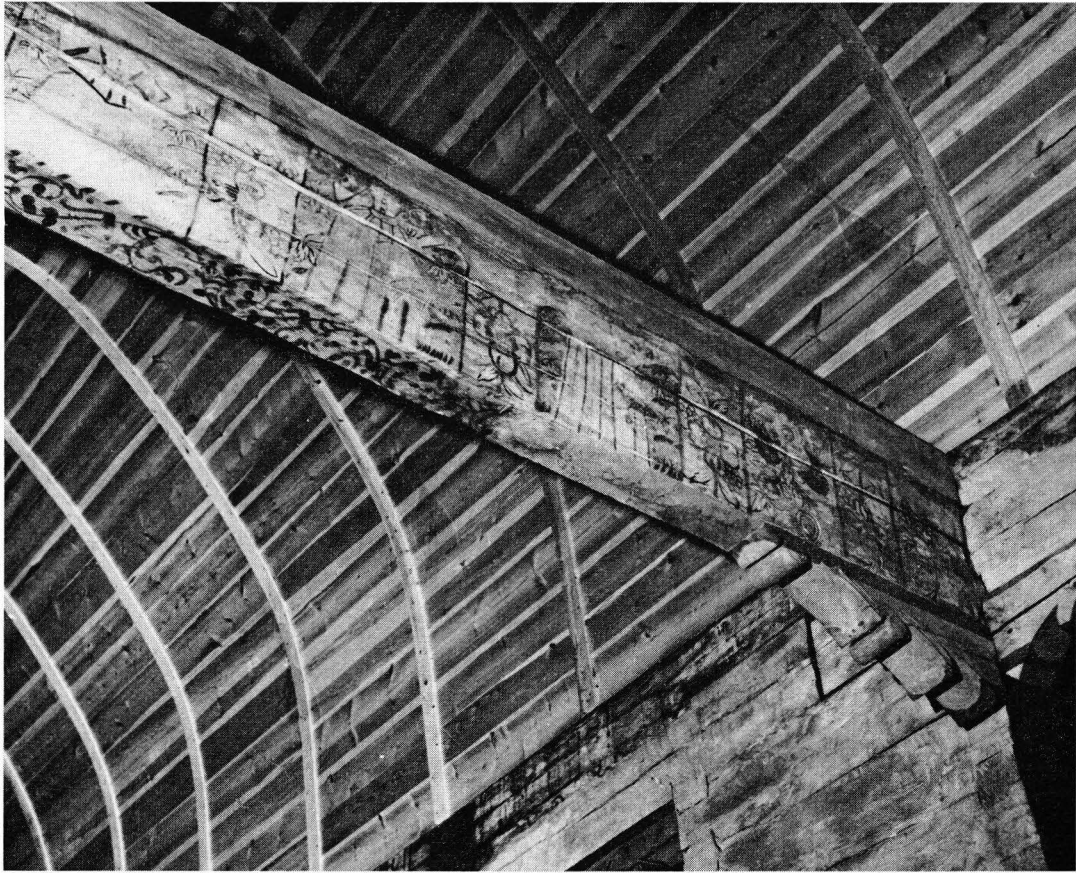
98. Neitsytsarjan pohjoisosan katkelmia konservoinnin jälkeen. Valok. PK 8. 11. 1965.

Tuntemattomana ajankohtana mutta varmasti ennen v:ttä 1659 kirkon sisätila on saanut ensimmäisen tiedossa olevan maalauskoristelunsa.¹⁹ Sitä löytyi vain alkuperäisen itäisen pilariparin poikittaisesta sidehirstestä. Tämän länsikyljessä oli lyijymönjällä siveltyä tekstiä, joka oli jäänyt v. 1659 tehdyn ornamenttiikan ja tekstin alle. Itäkyljessä oli Viisaitten ja tyhmien neitsyitten sarja figuurien väliin sijoitetuin kukka- ja hedelmäornamentein. Keskellä oli Kristuksen kuva. Tekniikka oli ilmeisesti liimaväri tempera. Tyyli ja käsiala olivat selvästi toiset ja graafisemmat kuin v:n 1659 kuvissa. Pukuhistorialliset seikat viittaavat nekin varhaisempaan ajankohtaan. Neitsytsarja oli luultavasti maalattu yhtä aikaa vastakkaisen puolen tekstin kanssa mutta jäänyt peittämättä.²⁰ Se muistutti jonkin verran Saloisten kirkossa olleiden kolmiotaulujen v. 1632 tehtyjä maalauksia²¹ ja ehkä vielä enemmän Vöyrin v. 1626 rakennetun kirkon muutamissa vesikaton aluslaudoitukseen siirretyissä holvilaudoissa säilyneitä maalausfragmentteja.²² Koska Hailuodossa alttarin ikkunan yläpuolella on ollut samankaltainen kolmiotaulu kuin Saloisissa, tämä voisi antaa viitteen maalausten iästä ja myös kuorin puusepäntyönä toteutetusta sisustuksesta. 13 25 27

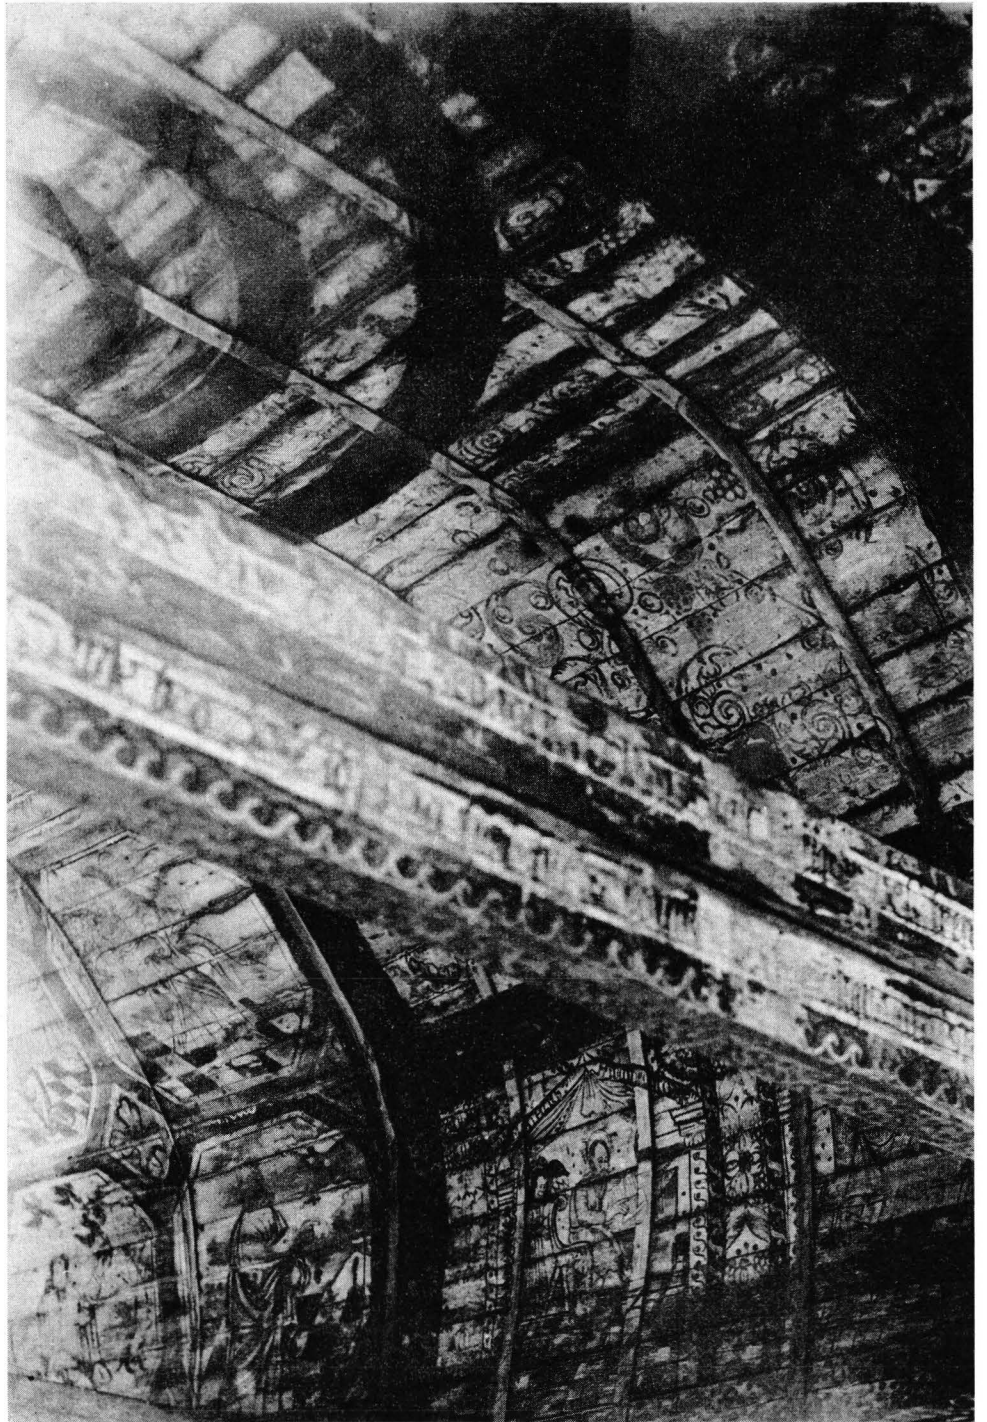
✓ 103. Holvi luoteesta alkuperäisen ja v. 1686 lisätyn kuoritraveen kohdalla. Oik. v. 1659 ja vas. v. 1690 maalattua holvipintaa. Etualan sidehirren länsipinta on koristeltu uudelleen v. 1659. Valok. SMY VI 1896, KM negat. 455.

143—150 holvin vastaavaan jatkokseen Lauri Gallenius maalasi v. 1690 lisäkoristelun, josta miltei kaikki muu paitsi holvin koristelu oli eheänä tallessa.⁴⁴ Holvimaalauksistakin oli alareunojen lisäksi sattumalta säilynyt katkelmia pappilan entisen kaapin takaseinälaudoituksessa, joka tehtiin v. 1901 silloin puretun holvin laudoista. Kaappi paloi kuitenkin tapulin mukana.

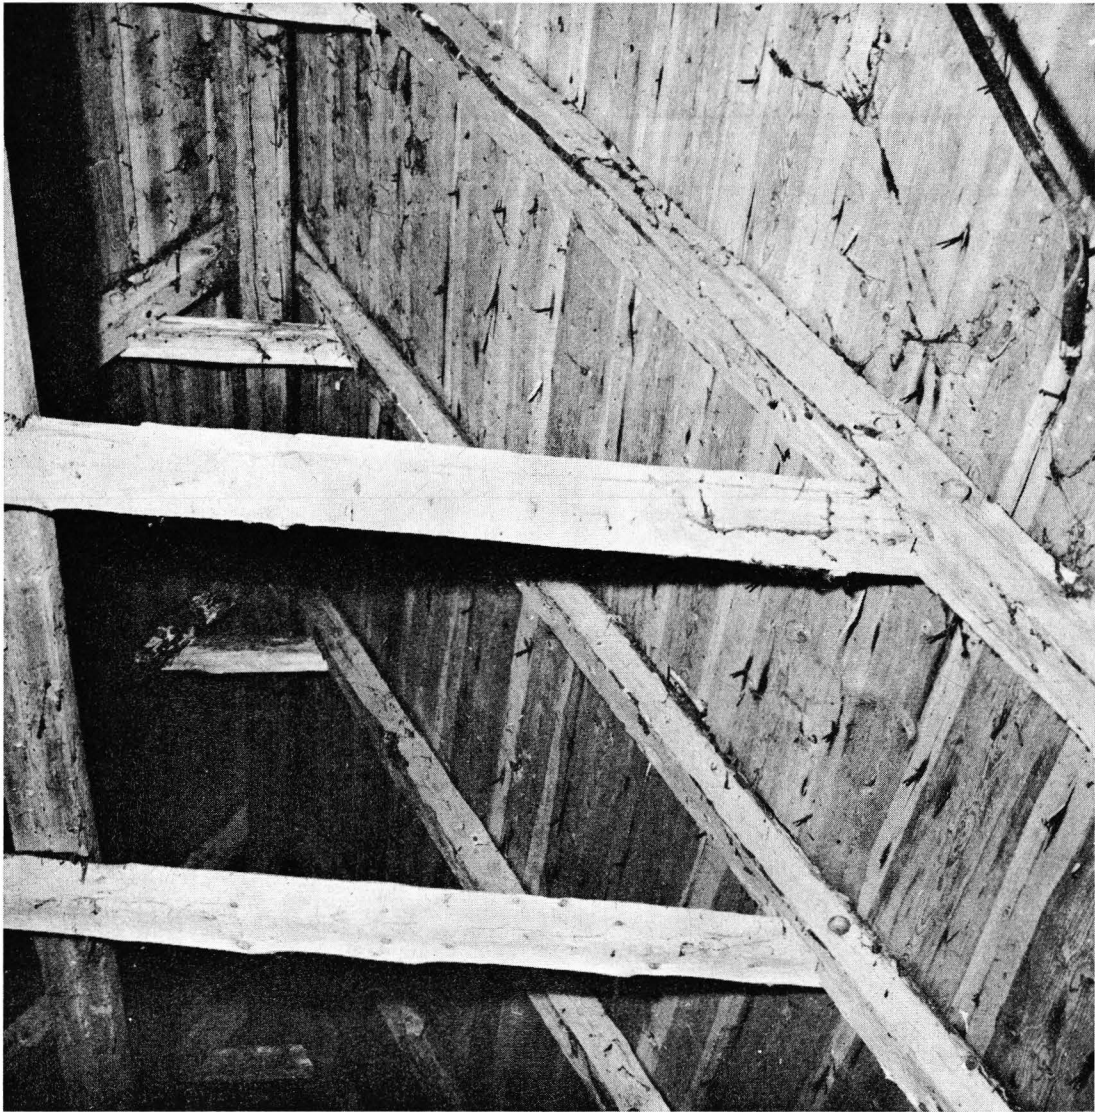
✓ 140. Uuden kuoritraveen kattotuoleja ja paanutuksen aluslaudoitusta idästä. Näihin rakenteisiin on käytetty vain uutta puutavaraa. Valok. PK 3. 10. 1964.
