NÅGRA SYDFINSKA STENKYRKOR

E. KARTANO

HELSINKI 1951 HELSINGFORS

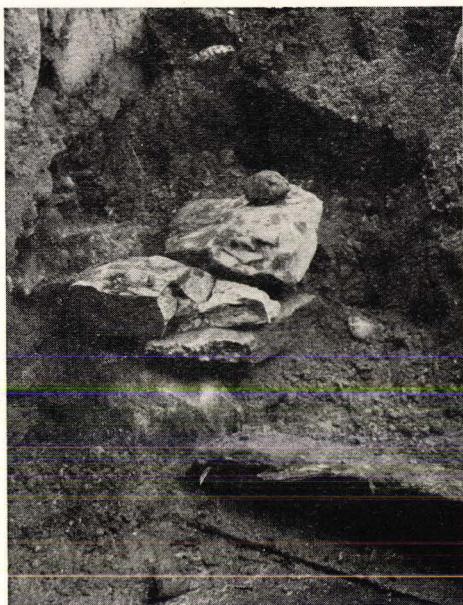
Bild 5. Karis. NO-hörnet av träkyrkan.

östra hörn (bild 5). En närmare granskning av detta visar, att stengrunden från hörnet fortsatt åt väster parallellt med väggen, medan den åt söder avskäres av stenkyrkans norra vägg. Vid en undersökning av motsvarande parti innanför väggen anträffades ingenting, som skulle tyda på att stengrunden fortsatt åt söder inne i det nuvarande kyrkrummet. Då det givetvis är ett axiom, att stensakristian byggts intill denna träkyrka återstår ingen annan möjlighet än att stengrunden ånyo svängt åt öster och sålunda kommit att ligga under stenkyrkans norra vägg. Andra lämningar av träkyrkan än de ovannämnda anträffades icke; det är sannolikt att de förstörts vid senare begravingar i kyrkan. Vad så kalkgropen angår, skulle den redan genom sin placering ha varit till hindern vid kyrkbygget, vartill kommer att det medeltida rappingsskikt, som fanns invid norra väggen, och som uppstått vid murandet

av denna, slutade invid gropen. Denna härstammar följaktligen från nya tiden, och man har däri släckt kalk vid kyrkoreparationerna. Det förtjänar kanske påpekas, att träkyrkans hörn måste ha varit väl bibehållet ännu då kalkgropen grävdes, ty man har utnyttjat det vid byggnandet av gropens västra vägg (se bild 5).

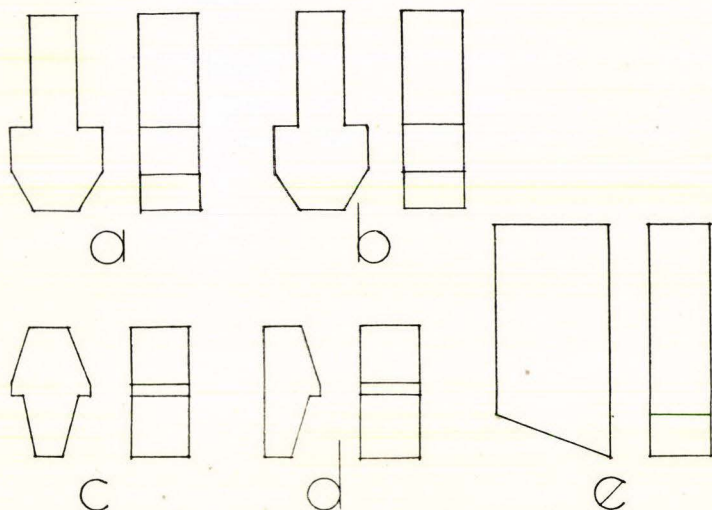
Bild 6. Karis. Profiltegel.

utan eg. konsol. Ribbteglen äro formtegel med femsidig genomskärning (bild 6 a).

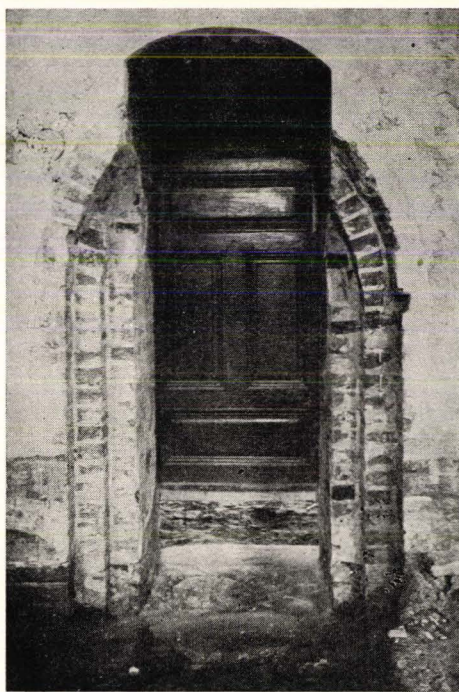
Bild 7. Karis. Dörröppningen från kyrkan till sakristian före restaureringen. Foto NM.

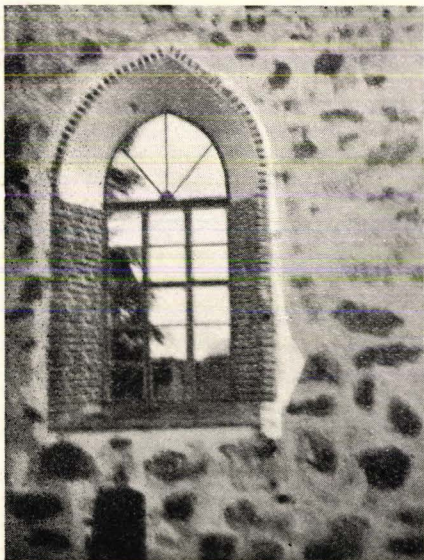
Bild 8. Karis. Korfönstret restaurerat.
Foto förf.

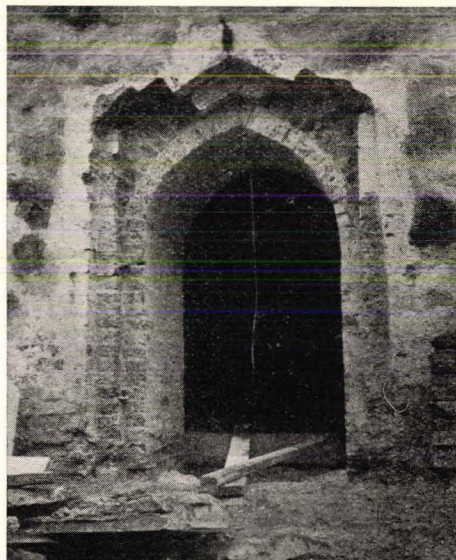
Bild 9. Karis. Västportalen framtagen.
Foto NM.

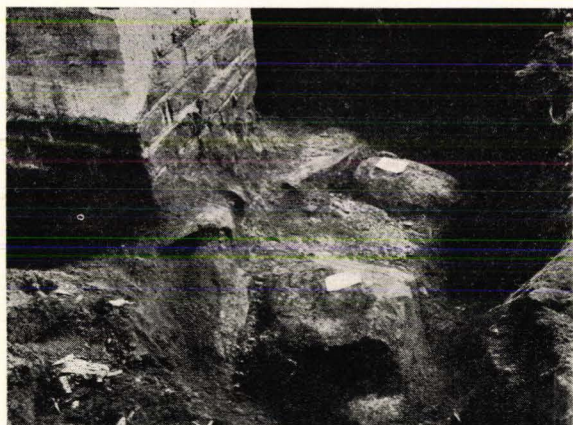
Bild 13. S. Laurentius' altares grundval. Foto NM.

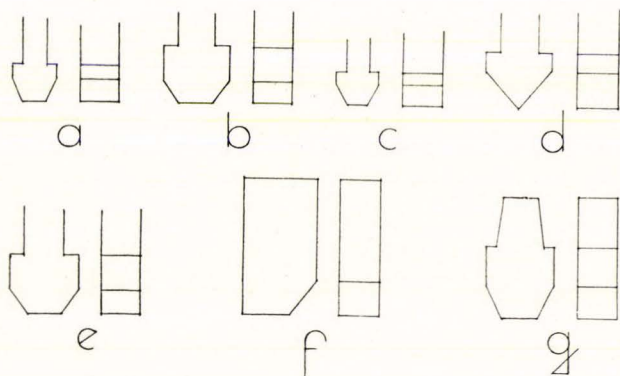
Bild 26. Lojo. Profiltegel.

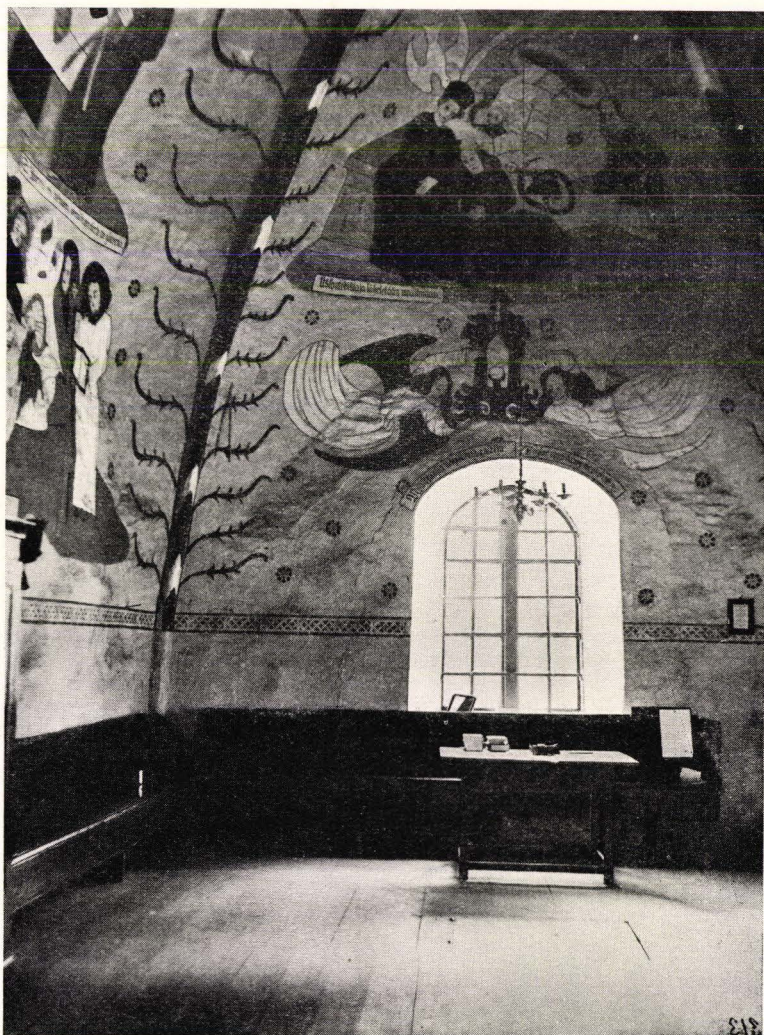
Bild 27. Sakristians NV-hörn med ribba. Foto NM.

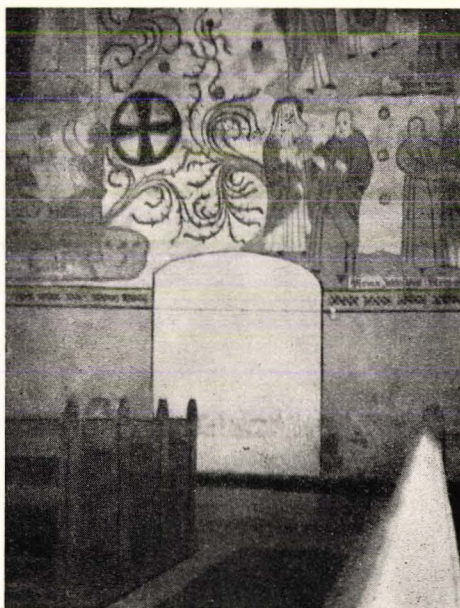
Bild 30. Lojo. »Prästdörren» i sydväggen.
Foto förf.

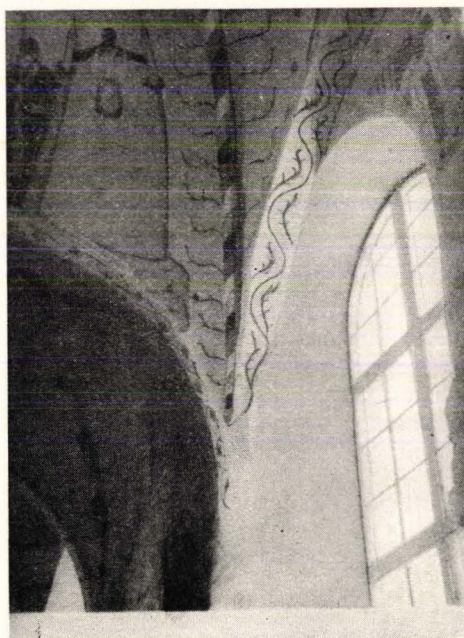
Bild 32. Lojo. Nordväggens fönster.
Foto förf.

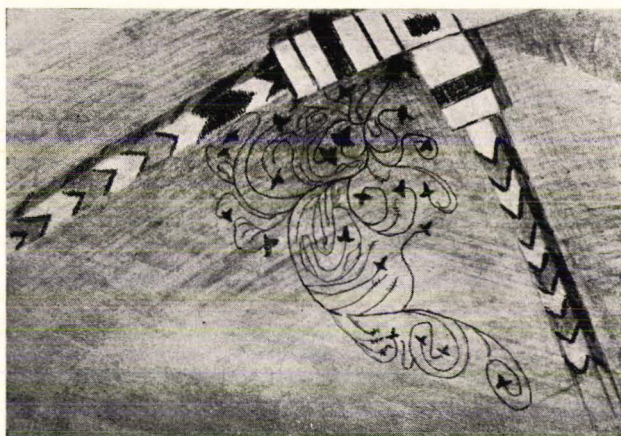
Bild 52. Pojo. Från sakristians valv. Teckning i NM.

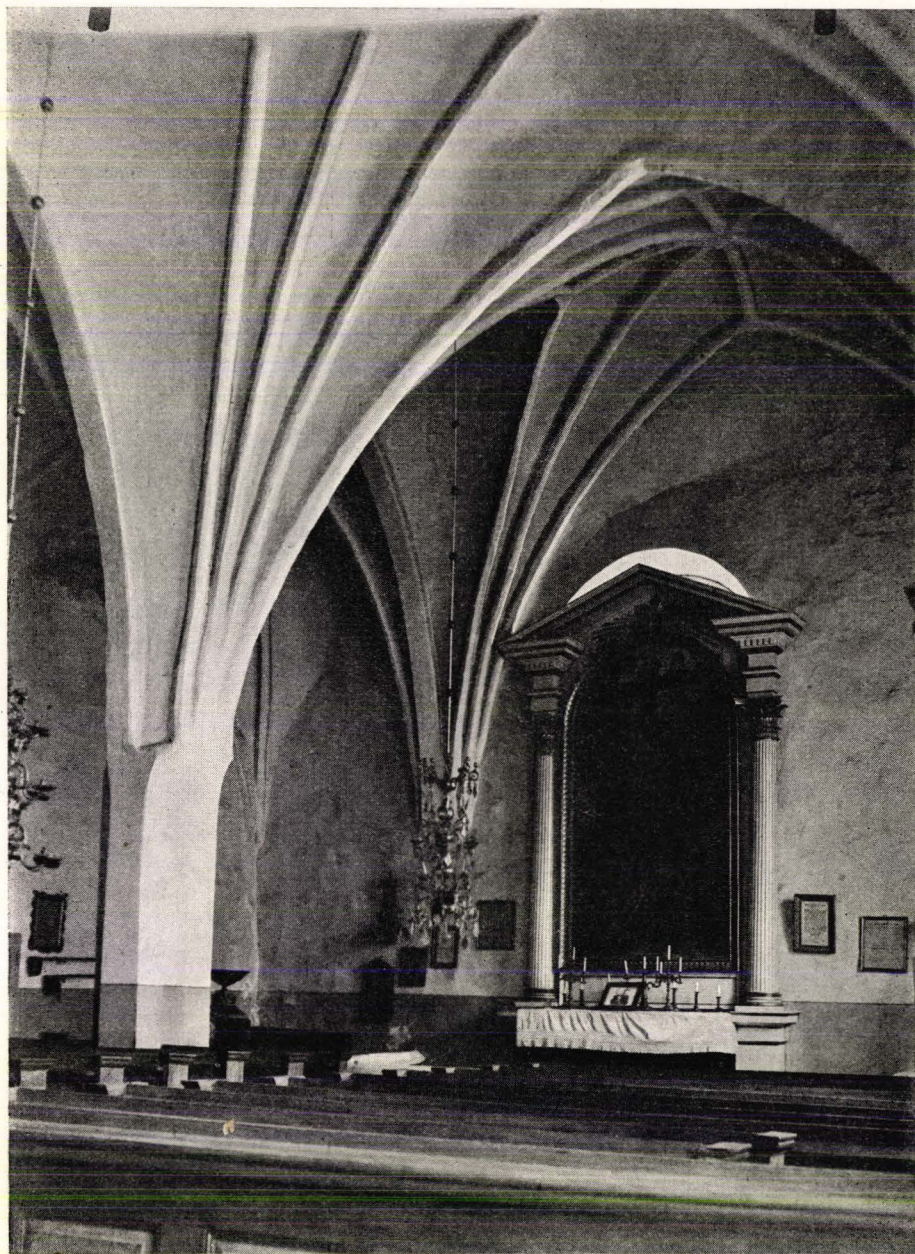
Bild 55. Pojo. Märken efter det gamla valvets anfang på kyrkans östvägg. Foto NM.

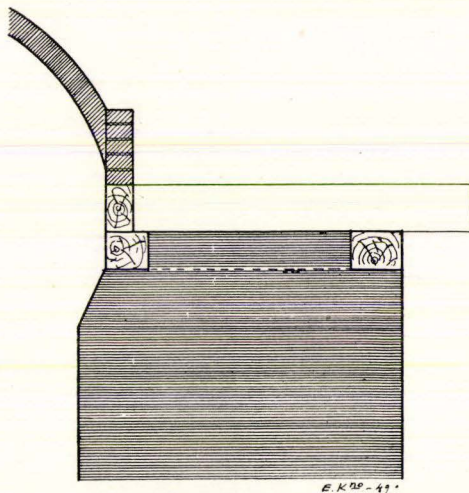
Bild 56. Pojo. Stödjemurning för valvkapporna.

¹ Att så verkligen varit förhållandet, kunde jag konstatera genom att avlägsna rappningen från väggarna under valvkapporna. Fyllnadsmurningen skiljer sig nämligen tydligt från den övriga; arbetet är vårdslöst, teglen ligga icke i linje med varandra, det använda tegelmaterialet består vidare tydligen av rester av sämsta slag efter rivning, gammalt murbruk sitter kvar och kanterna äro skadade. Den omständigheten, att grunderna till den södra pelarraden icke påträffades, är icke märklig, ty också grunderna till den norra pelarraden bestodo endast av små gråstenar, och grunderna till de i sin helhet rivna pelarna ha lätt kunnat förstöras i samband med gravläggningar.

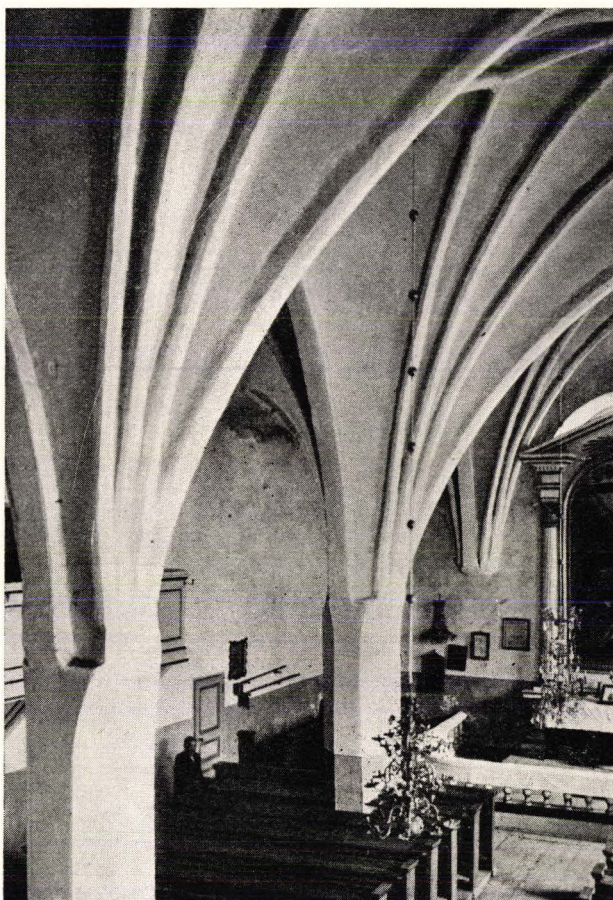
Bild 57. Pojo. Ojämnhet i nordmuren vid sakristian, föranledd av de nya valven.

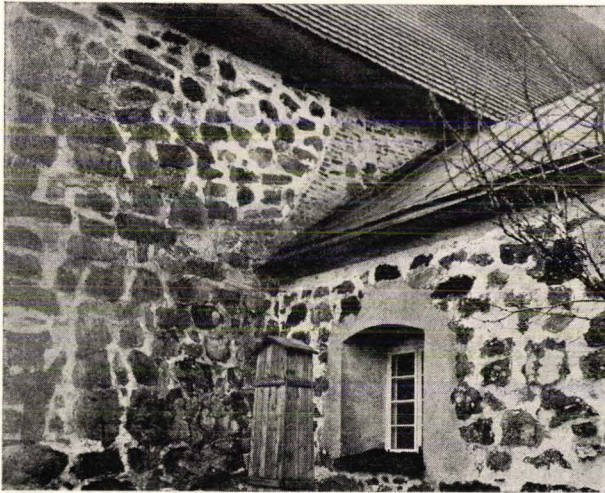
Bild 58. Pojo. Murförbandet i murväggen öster om sakristian. Foto NM.

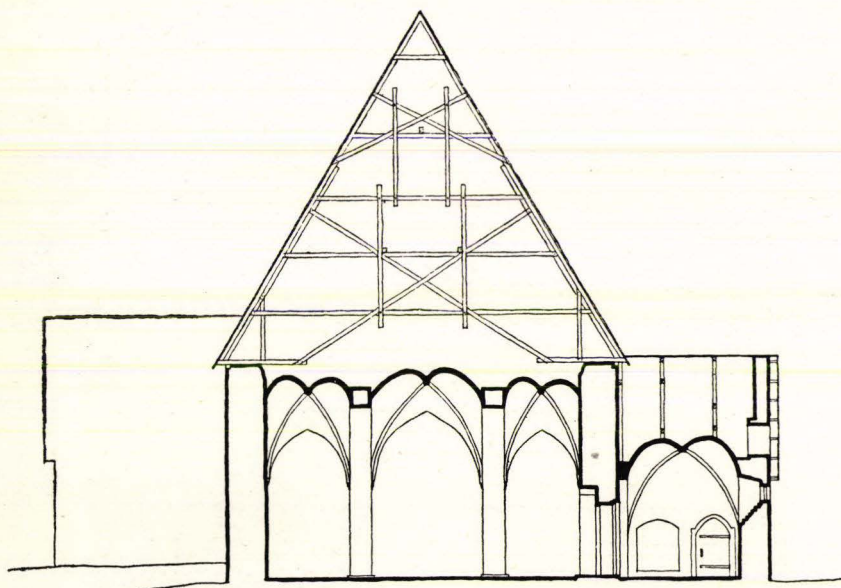
Bild 66. Tvärsnitt av S. Marie kyrka. Uppmätning av R. Hellevo. NM.

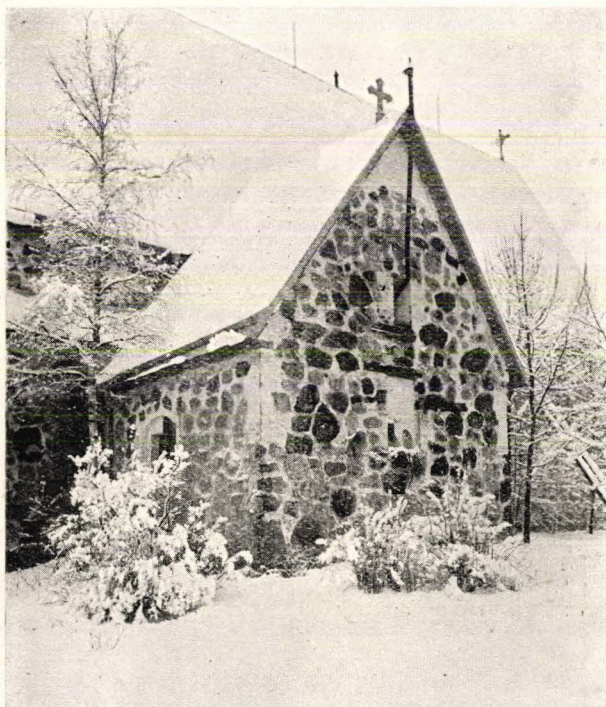
Bild 68. S. Marie. Sakristian. Efter Kronqvist.

Sakristian är invändigt 5.40 m lång och 5.0 m bred. Väggarna äro omsorgsfullt murade av stora gråstenar, som dock ej bilda några vågräta skift (bild 68). I norra gavelns båda hörn finnas upptill tegel, vilka mäta $? \times ? \times 8-9$ cm, och i gavelröstets spets finns det några tegelvarv med måtten $27-28 \times$

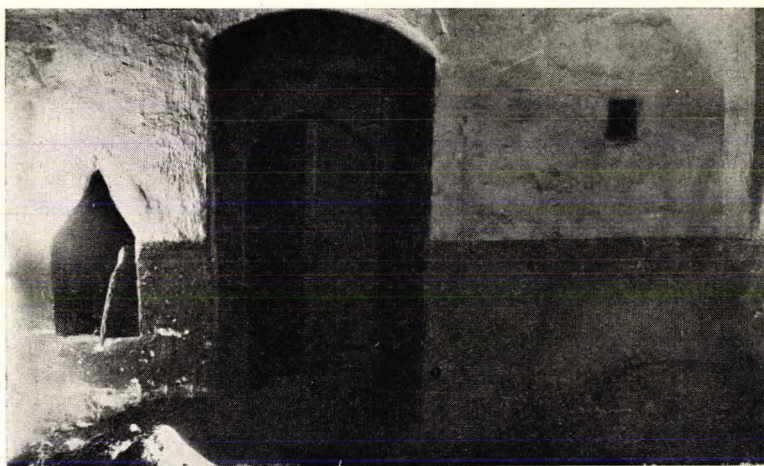
Bild 70. S. Marie. Sakristians sydvägg. Foto NM.

öppningen saknar språng mot kyrkrummet, men har mot sakristian en segmentbågig nisch, som 127 cm bred och 90 cm djup. Dörrposternas bredd är 45 cm (bild 70). — Också fönstret i östra väggen har ännu sin ursprungliga form. (bild 71). På yttre sidan finns en segmentbågig nisch med tegelmurade poster. Tegelmått: $? \times 13-14 \times 8-8.5$ cm. Själva fönsteröppningen, som placerats asymmetriskt invid nischens södra sidovägg, är rektangulär med rak övre avslutning och inåt skrånande sidoväggar och botten. Den är synbarligen täckt av en gråstenshäll. — Av sakristians fem rektangulära förvaringsnischer äro fyra täckta av gråstenshällar och rektangulära medan den femte — belägen öster om dörren till kyrkrummet — har en spetsvinklig övre avslutning (se bild 70). Norra väggens nisch finns i nordöstra hörnet och går delvis in i östväggen. Den är 132 cm bred, 42 cm hög och 80 cm djup. Själva öppningen är dock endast 60 cm bred. I bakväggen finns det några tegel, som mäta $27 \times 13 \times ?$ cm, och ett formtegel (bild 73 e). Nischen söder om dörren i västra väggen är 68 cm bred, 65 cm hög och 65 cm djup, medan motsvarande

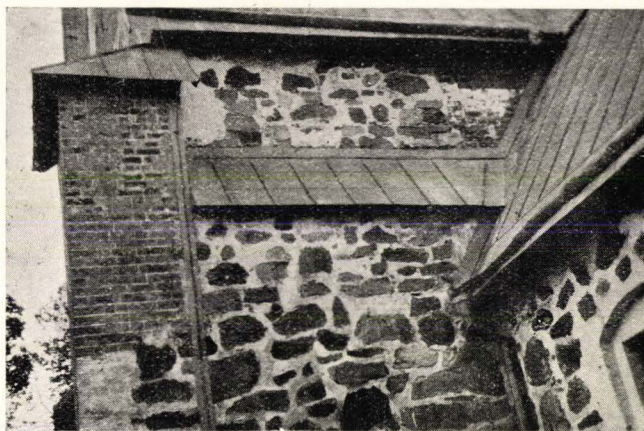
Bild 72. S. Marie. Murförstärkning i kyrkans nordvägg. Foto förf.

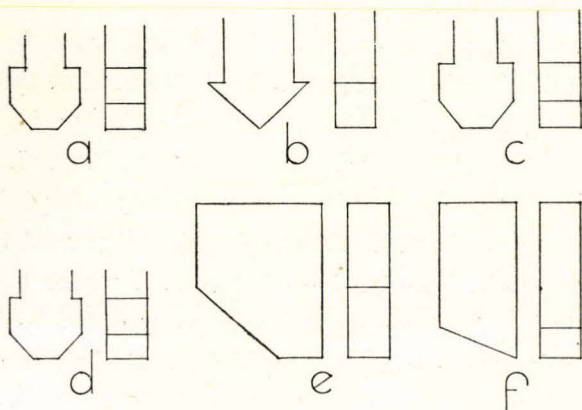
Bild 73. S. Marie. Profiltegel.

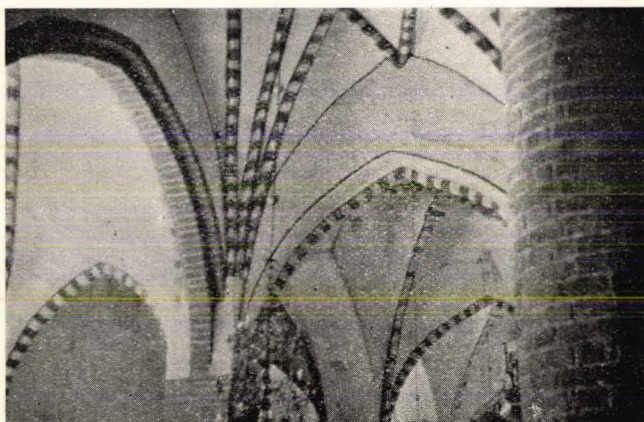
Bild 76. S. Marie. Mittskeppets andra valv från O räknat, sett mot W. Foto förf.

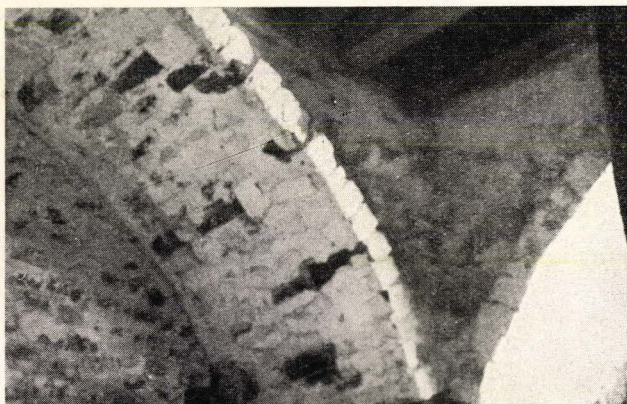
Bild 81. S. Marie. Valvanfang i tornet. Foto förf.
