# SUOMEN KIRKOT

## FINLANDS KYRKOR

TOVE RISKÄ – ANTERO SINISALO

Perniön rovastikunta I

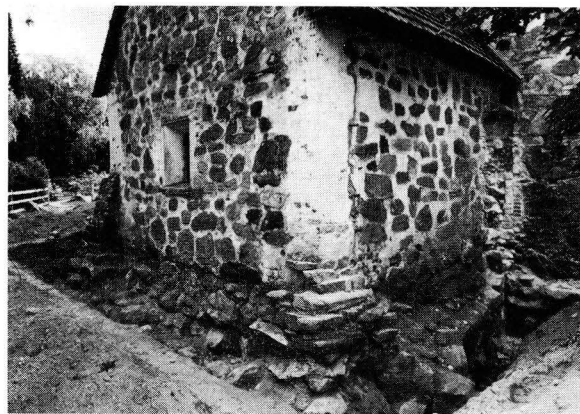
17. SAKARISTON PERUSTUS JA TUKIPILARIT PALJASTETTHIN v. 1962 RESTAUROINNIN YHTEYDESSÄ.

PERUSTUS (kuva 17). Sakariston perusmuuri poikkeaa melkoisesti runkokuoneen perustuksesta. Se ulottuu syvemmälle kuin runkokuoneen pohjoisseinän perustus ja on muuraukseltaan tiiviimpää, säännöllisempää ja ainakin länsi- ja itämuurissa laastilla sidottua. Perustus ulkonee seinäpinnasta hyvin vaihtelevasti 30–150 cm. Sakariston seinien perustukset poikkeavat melkoisesti myös toisistaan. Maa oli sakariston ympärillä aikojen kuluessa suuresti kasvanut, mm. varsinainen seinämuuraus ulottui länsimuurissa 90 cm maanpinnan alapuolelle. Tältä korkeudelta alkoi perusmuuri, jonka ulkonema kasvoi voimakkaasti pohjoissuuntaan päättyen kuitenkin n. 100 cm päässä luoteisnurkasta. Perusmuuri muuttui tässä luoteisnurkan tukipilarin portaittain laskeutuvaksi perustukseksi (vrt. jäljempänä). Länsiseinän varsinainen perusmuuri laskeutui sen sijaan suorana ja säännöllisenä. Tä-

**SAKARISTON TUKIPILARIT.** Sakariston kumassakin ulkonurkassa on tukimuuraukset, jotka mainittiin jo perustusten yhteydessä. Ne ovat itse asiassa perusmuurin laajentumia, jotka kasvavat maanpinnan yläpuolelle ja ovat liitteessä seinämuuriin. Tukipilarit on muurattu tiiviisti laattamaisista kivistä. Luoteisnurkan pilari on matala ja oli maan peitossa ennen maakerrosten poistoa 1960-luvulla. Koillisnurkan pilari on huomattavasti korkeampi kohoten ylöspäin kapenevana sakariston ikkunoiden alareunaa korkeammalle. Näiden tukirakenteiden varaan on tehty nurkkien tiilimuuraus.
