# UR NÅDENDALS KYRKAS BYGGNADSHISTORIA

E. KARTANO

HELSINKI 1947 HELSINGFORS

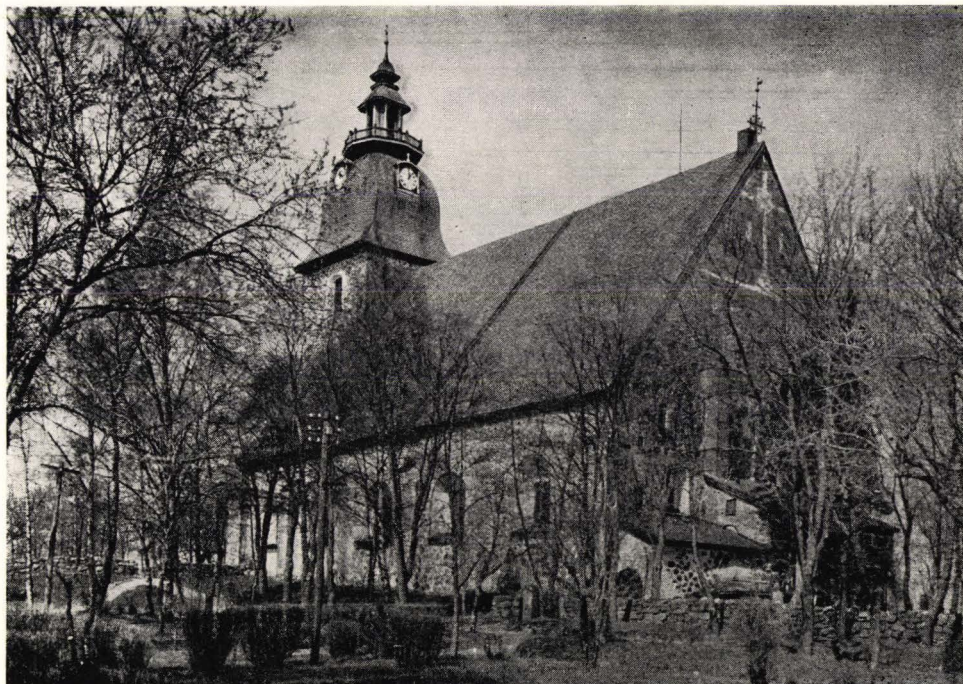
Bild 1. Nådendals kyrka från sydöst. Foto NM.

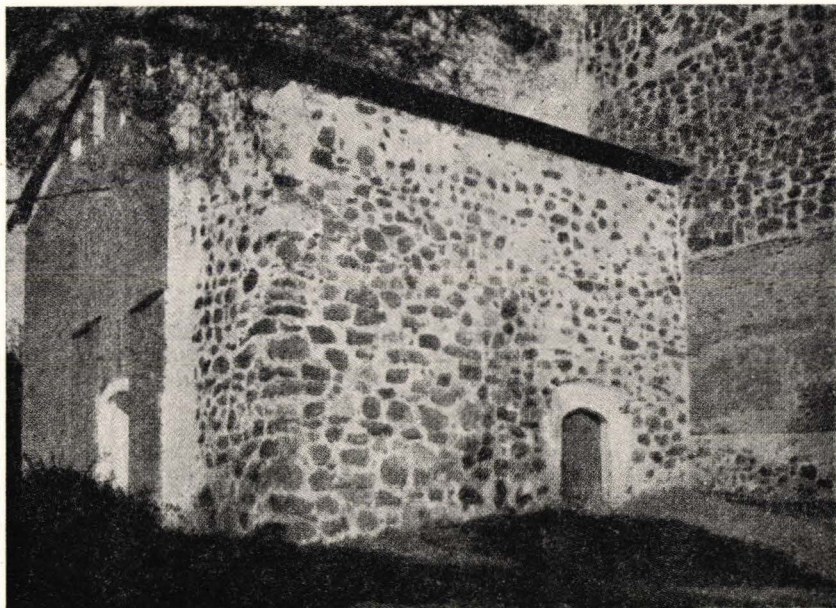
Bild 3. Munkkoret från SV. Efter Berthelson.

Sedan vi sålunda »avklätt» kyrkans stomme nya tidens tillägg kunna vi övergå till vår egentliga uppgift, en granskning av de medeltida konstruktio- nerna. Härvid ha vi skäl att fortfarande följa den ordning vi tidigare iakt- tagit och som första granskningsobjekt taga kyrkans forna präst- eller munk- kor (bild 3). I samband med byggnadsarbetena på tornet förstördes dess ursprungliga skick nästan fullständigt och även de vackra rester av bygg- nadsdelar, som fortfarande finnas kvar, dölja sig för betraktarens blick i torn- konstruktionens dunkla labyrinter. Detta är så mycket mera beklagligt som

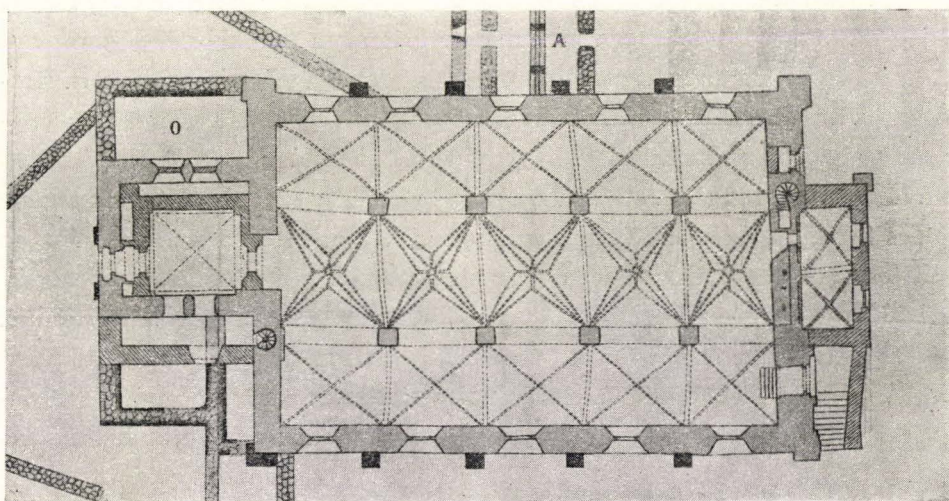
Bild 4. Plan av Nådendals kyrka, enligt Hausen.

likväl systematiskt undersöka dem<sup>1</sup> (bild 4.) Såsom redan tidigare antagits har den förra av dessa byggnader gjort tjänst som nunnornas biktrum och den senare som munkarnas sakristia. Sakristian blir den intressantaste av dessa båda byggnader, emedan lämningar av den bevarats också i munkkorets södra yttervägg. Att döma av dessa har sakristian före munkkorets tillkomst varit en självständig byggnad, ty dess östra vägg är icke i förband med korets sydvägg, utan skjuten in i den. Dessutom har som byggnadsmaterial för sakristian använts natursten, alltså ett helt annat material. Denna granskning av sakristians byggnadslämningar visar således att den måste ha existerat redan då man började bygga munkkoret. Eftersom munkkoret, såsom ovan nämnts, dessutom är av senare datum än kyrkans långhus, representera lämningarna av sakristian det äldsta av det som ingått i klosterkyrkans ursprungliga byggnadsplan. Vilken plats har den då haft i denna plan? Om vi erinra oss den allmänna företeelsen att alla kyrkliga byggnader såväl hos oss som annorstädes först uppfördes i lätt konstruktion av trä och först senare småningom ersattes med byggnader i sten, är denna byggnads bruksändamål uppenbart. Den har varit begynnelsestadiet i den serie av byggnadsarbeten, vilkas resultat var klosterkyrkan sådan denna till sina medeltida delar bevarats till våra dagar. Sedan dessa kombinationer uppklarats, kunna vi noggrannare bestämma tiden för sakristians uppförande. Vi se nämligen av urkunderna, att biskop Magnus Tavast på egen bekostnad byggde en sakristia och ett högkor för Nådendals kloster.<sup>2</sup> Sakristians byggnadstid infaller alltså på 1440-talet. Denna tidsbestämning får fullständig bekräftelse också i byggnadens tekniska egenskaper, som det senare blir närmare tal om.

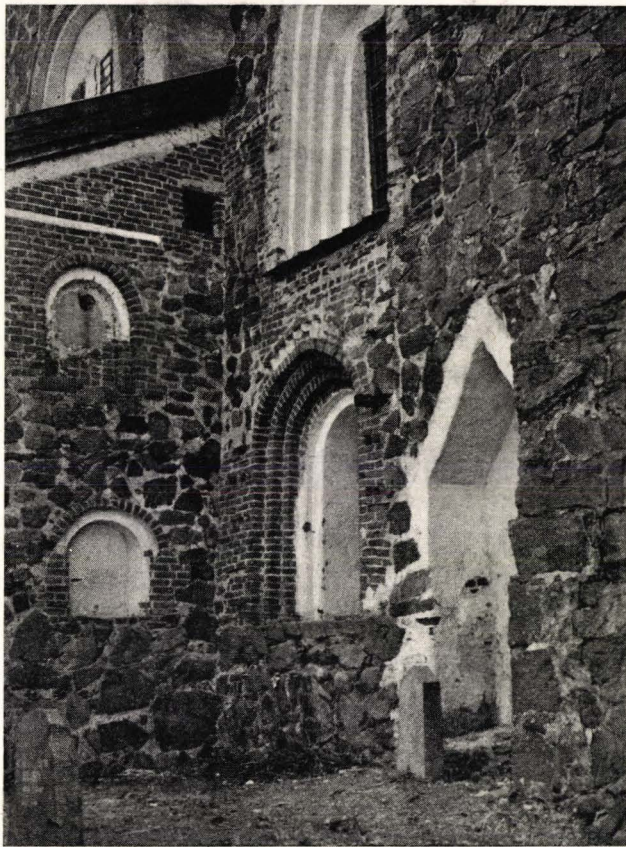
Bild 8. Förbandet mellan nunnekorets nord- och långhusets sydvägg. Foto NM.

Jag har redan vid den tidigare behandlingen av nu ifrågavarande byggnad nämnt, att dess grund är i förband med grunden för kyrkans östgavel, men väggen skjuter in i gaveln i fråga om de övriga gråstenspartierna för att sedan på nytt högst uppe vid tegelpartiet vara i förband med östgaveln (bild 8). Vilket förhållandet är mellan byggnadens sydvägg och östgaveln

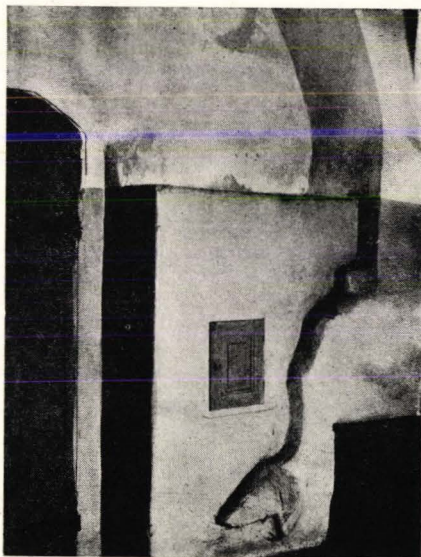
Bild 9. Den n.v. sakristians NV-hörn. Vindeltrappans utgångspunkt i nivå med det horisontala planet. Foto NM.

och som befinner sig vid sydväggen till trappans förstuga och sträcker sig upp till arkadbågens övre del (jfr bild 9). Denna pelare är synlig också på förstugusidan och bevisar att trafiken till trappan nu har letts från nunnekonventets kor, varför alltså även förstugan i anslutning till trappan byggts först i samband med dessa arbeten. Det har icke varit meningen att med en dörr stänga den sålunda uppkomna oregelbundna delen av arkadbågen och den av pelaren begränsade öppningen, utan den har förblivit öppen och den egentliga dörren har befunnit sig på sin förra plats i förstugans bakre vägg. I samband med ändringsarbetet ha arkadöppningarna murats igen. Men emedan det varit nödvändigt att från koret kunna komma även till långhuset, måste där ha funnits även en annan dörröppning. Elmgren nämner i sin undersökning bl. a.: »Men på andra sidan altaret, således åt sydöstra hörnet till, finnes också en liten dörröppning högt uppe i muren.»<sup>1</sup> Existensen av denna dörr har hittills betvivlats, men den bekräftar vad jag tidigare sagt om korets andra dörr, nämligen att den till långhuset ledande dörröppningen placerats ungefär på motsvarande plats i den igenmurade södra arkadöppningen som den öppning i nordvästra hörnet vilken lett till vindstrappan. Emedan den varit synlig inåt långhuset, har den fått formen av en regelbundet välvd dörröppning. Syftet med dessa ändringsarbeten var att förvandla nunnekolet till den sakristia, som det ursprungligen var meningen att bygga på kyrkvinden, och det förlorade härigenom sitt ursprungliga syfte som nunnekor.

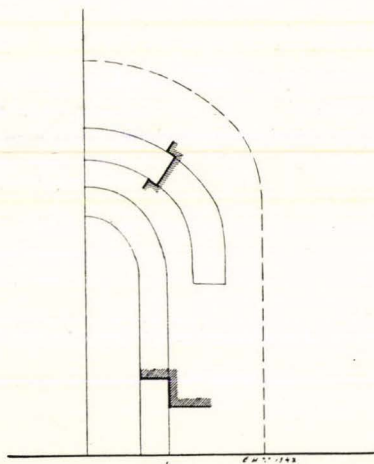
Bild 11. Det medeltida sydfönstret i nunnekorets första våning, sådant det nu är synligt i tillmurat skick. Strecklinjen markerar fönsterposten.

En del av korfönstren ha bevarats, om också igenmurade. I första våningen finns på östväggen en fortfarande i bruk varande fönsteröppning, belägen i mittlinjen av korets södra valv. Den är 1,28 m hög och 0,50 m bred; på yttre sidan finnas tre rätvinkliga profiler och på inre sidan en rätvinklig profil. Öppningen är till formen rundbågad. En fönsteröppning av samma form har också funnits i sydväggen, men senare redan under medeltiden blivit ändrad till formen och efter trapprummets uppförande igenmurats (bild 11). De

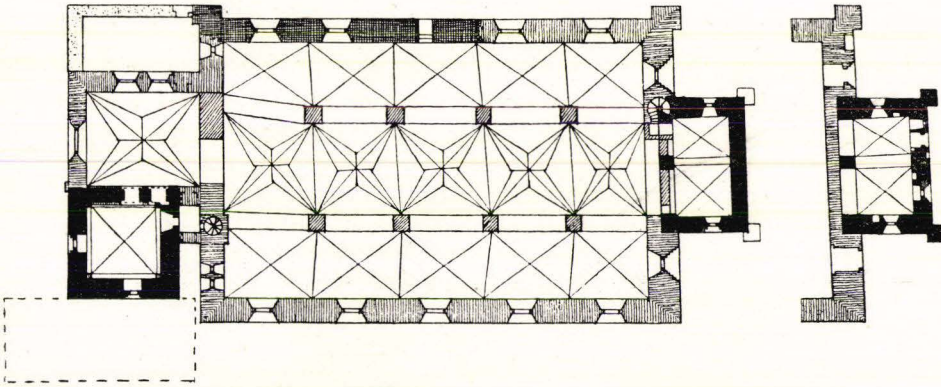
Bild 12. Nädendals kyrka i dess andra skede.

Planritningen visar den nu ifrågavarande utbyggnadens förhållande till kyrkans stomme samt dess planform (bild 12). Vi se där grunden för en till

akta att byggnadsarbetena på kyrkstommen ännu icke, såsom vi tidigare sett, avancerat till välvningsstadiet. Man stödes i uppfattningen att korets välvning kunnat utföras först i samband med långhusets välvning av att koret, såsom planritningen bild 12 visar, saknat östvägg då det blivit färdigt. Den murstump, avsedd till östvägg i koret, som befinner sig mellan tidigare nämnda fog och norra pelaren i korets triumfbåge, har man nödgats mura för att få stöd för norra arkadbågen och samtidigt för mittskeppets västra arkadbåge samt korets valv, vilket framgår av planrit-

Av byggnadstekniska skäl har man nödgats utföra sakristians välvning i samband med korets uppförande. Som av planritningen bild 12 framgår har sakristians norra vägg kvarblivit s. a. s. som fyllning i korets södra väggmur. Dess innervägg har likväl icke reveterats med tegel såsom det ser ut att ha skett på den sida som vette mot koret, utan man har för att bära upp korets yttersta tegelmurning byggt en sköldbåge, vilken samtidigt bildat valvfot för sakristians valv. Att så verkligen varit fallet bevisas av den tidigare omtalade lappningsmurningen på munkkorets sydvägg. Då det blev nödvändigt att i samband med tornbyggnadsarbetena på 1790-talet riva sakristians valv och väggmurar, rasade naturligtvis yttermurningen på korets sydvägg som var beroende av sköldbågen och i samband med dessa arbeten förlorade sitt stöd. För att täcka den sålunda uppkomna fula brottytan och samtidigt hindra ytterligare ras lappades väggen med murning i natursten och tegel.

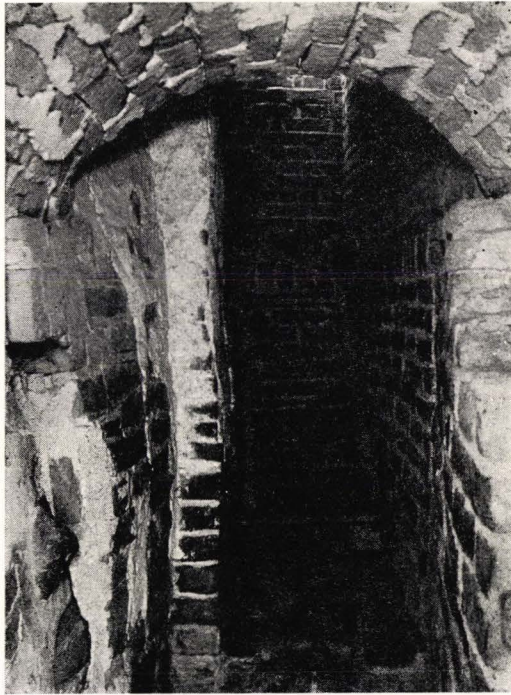
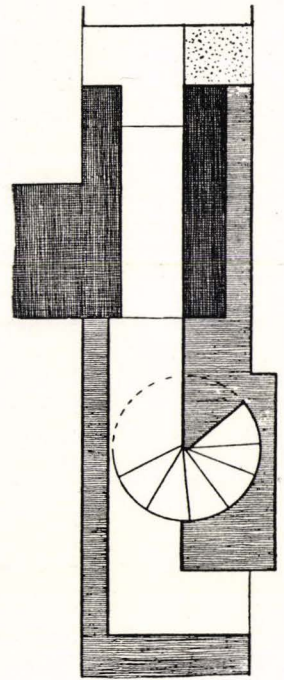
Bild 15. Gången mellan vindeltrappan och korvinden i kyrkans västvägg. Foto NM.

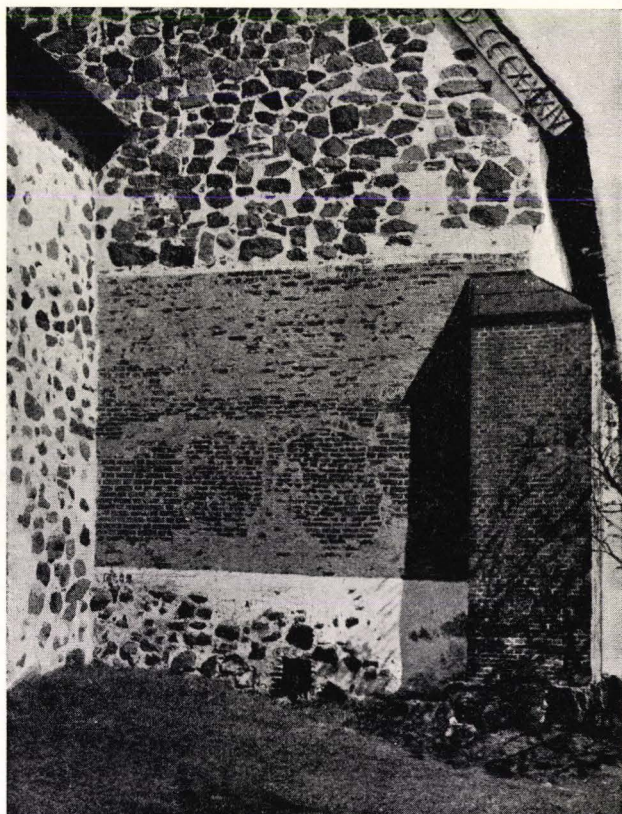
Bild 16. Tegelbältet i kyrkans västvägg, söder om koret. Foto NM.

denna fråga ges av det breda i tegel murade bältet på ifrågavarande gavel i kyrkan; en motsvarighet härtill påträffas icke i kyrkans yttre arkitektur för övrigt (bild 16). Om man närmare granskar denna del av gaveln, observerar man att den till sin nedre del är murad av gråsten, ungefär till en meters höjd

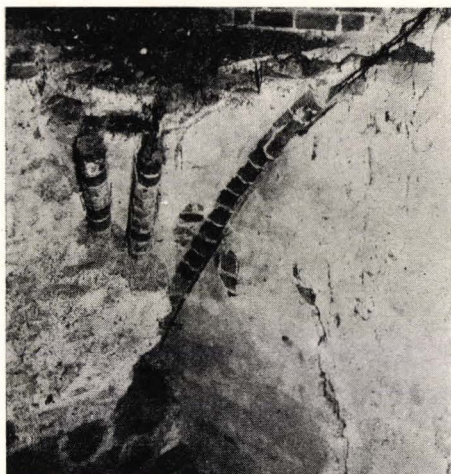
Bild 17. Rester av korvalvet i korets SO-hörn. Foto NM.

Korets valv ha i samband med byggnadsarbetena på tornet rivits, men med ledning av bevarade lämningar kunna de helt rekonstrueras (bild 17). Valven ha till formen varit stjärnvalv med alla ribbor av femsidiga ribbtegel<sup>1</sup> (bild 18). På väggarna äro utgångslinjerna för valvkapporna märkade med en rundstavsprofil; dessa kallar dr Hausen felaktigt sköldbågar. Valvens ribbknippen i korets hörn ha utgått från en enkel konsol av kantställda och plant ställda tegel. Vid välvningen ha vanliga tegel begagnats och valven ha en tjocklek av ett halvt tegel.

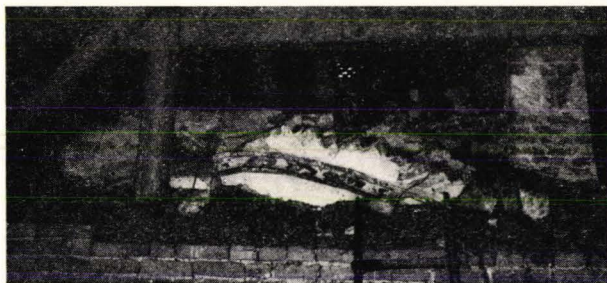
Bild 19. Triumfbågens översta del på korvinden. Foto NM.

Korets triumfbåge har varit rundbågad och såsom bifogade fotografi visar har en rest av den bevarats på korvinden (bild 19). Triumfbågen är, såsom jag vid en mätning under golvet kunnat konstatera, cirka 460 m bred, och dess södra pelare har utgått omedelbart från korets motsvarande vägg. Den spetsbågade öppning, som är synlig bakom kyrkans orgel och som dr Hausen låtit förvilliga sig att betrakta som triumfbåge, har tillkommit först i samband med välvningen av tornets nedre del, varvid man nödgades igenmura den ursprungliga triumfbågen.<sup>2</sup>

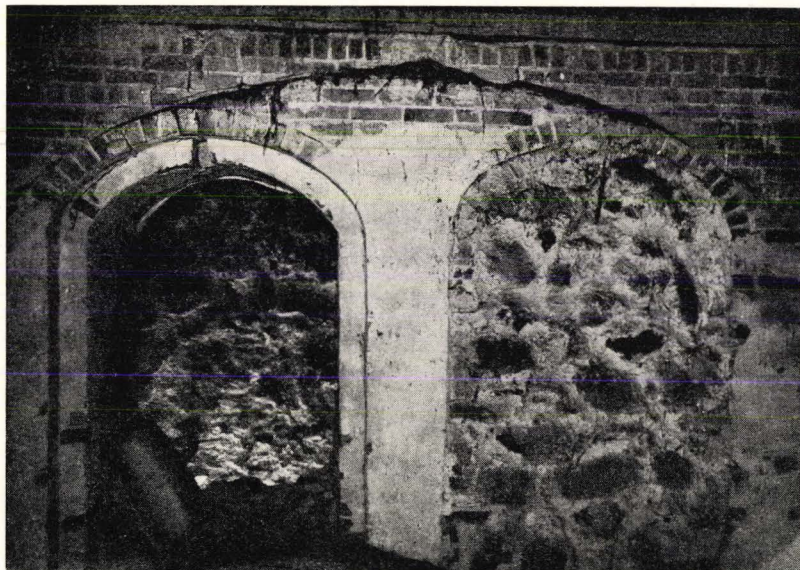
Bild 21. Munkkorets sydfönster. Foto NM.

Södra väggens dubbelfönster avvika till formen från de ovannämnda (bild 21). Deras bredd är 1,65 m och höjden endast 2,50 m. Posterna äro raka och såväl på utsidan som på insidan finns en rätvinklig profil. Fönstren äro rundbågade. I samband med ombyggnadsarbetena i den söder om munkkoret

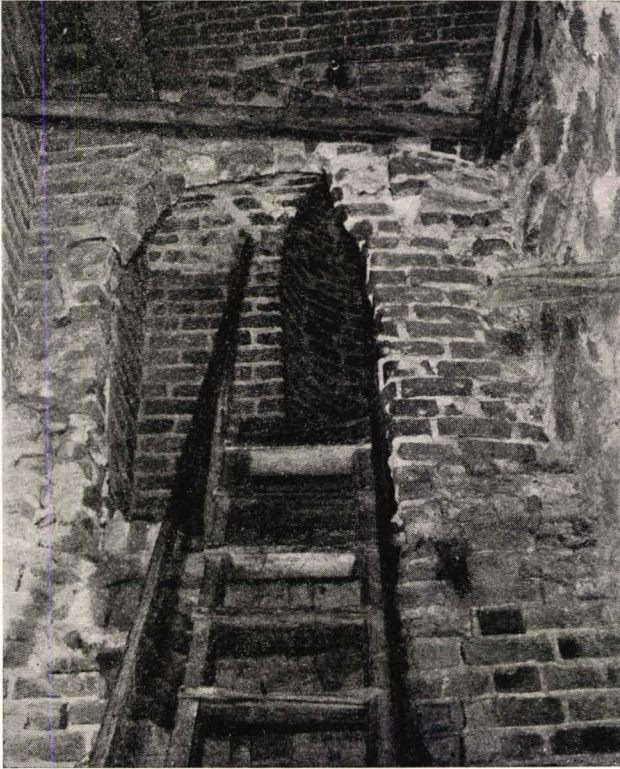
Bild 22. Den sneda rännan för en takbjälke ovanför den nya öppningen till spiraltrappan och en rest av den gamla öppningens valv, bevarad vid den norra posten. Foto NM.

bågmurningen har fortfarande bevarats (jfr bild 22). Professor Rinne ställer den 0,65 m breda och 1,95 m djupa gång, på vars västvägg ovannämnda dörröppning har varit belägen, i samband med ett lektorium.<sup>1</sup> Denna hans uppfattning är likväl fullständigt oriktig, ty gångens bakvägg hör till det ursprungliga murverket och är i förband med dess sidoväggar, varför det icke finns någon möjlighet till att en igenmurad gång lett tvärs genom västgaveln till kyrksalen och ej heller till att ett lektorium existerat. Den smala gång, som utgått från vindeltrappan och varom nu är fråga, har byggts endast för att underlätta förbindelsen till den dörr som leder till vindarna. Allt det ovan sagda torde vara nog för att bindande bevisa att professor Rinnes teori om existensen av ett lektorium måste anses vara helt gripen ur luften.

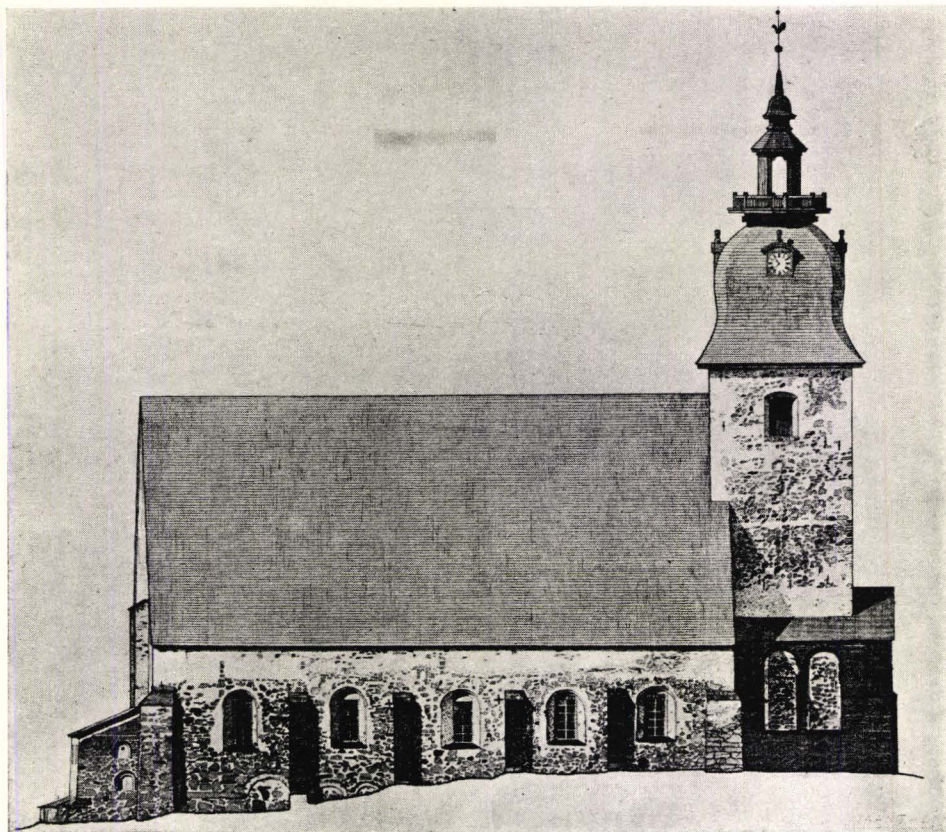
[Bild 23. Nådendals kyrkas nordfasad. Uppmätning av A. Aalto i Tekniska högskolans arkiv

att dess västra vägg icke är i förband med bakväggen. Enligt den ursprungliga planen var trappen alltså avsedd att utan förstuga utmynna direkt i planet framför densamma. Då långhusets uppförande fortsattes har emellertid åter en ändring i planen ägt rum; orsakerna till denna framgå vid en granskning av vindeltrappans konstruktiva egenheter. Från förstugan fortsätter trappan som vindeltrappa rakt uppåt till höjden av korets vind, på vilken nivå en gång utgrenar sig från trappan till vinden. Emedan korbyggnaden är äldre än trappan har man på denna punkt delvis nödgats riva korets norra vägg för att kunna bygga den sneda gången. På grund av det trånga utrymmet har gångens norra vägg dragits något utåt. En följd av den ovan beskrivna konstruktionen hos gången har varit, att dess yttre vägg är i förband med kyrkans östgavel. Från gångens nivå fortsätter vindeltrappan inne i östgaveln som en rak trappa i nordlig riktning och utmynnar i en välvd gång. Härifrån har en rundbågad öppning lett till kyrkans vind och en annan direkt ut. Gångens golv ligger cirka 30 cm lägre än den öppning som leder ut. Den till vinden ledande dörröppningen är 0,80 m bred eller lika bred som den andra öppningen. Det rundbågade valv som täcker öppningen är bredare än själva öppningen, vadan dess norra fot icke vilar på dörröppningens norra post. Detta tyder på att välvningen skett först något efter det dörröppningens poster färdigmurats. Men i denna dörröppning observeras också andra säregenheter. Sålunda har dess nedre del redan under medeltiden igenmurats till cirka 0,70 m höjd. Ursprungligen har öppningen alltså varit avsedd att i nivå med gången utmynna direkt på vinden, vilket tyder på att det ursprungligen var meningen att täcka långhuset med lägre valv, men då välvningen utfördes ha de gjorts högre. Att så verkligen varit fallet, kunna vi se av spår i långhuset på dess norra vägg, där man skönjer märken av anfang för en lägre välvning. Men det ovanstående förklarar också det ändamål, för vilket östgavelns trappa ursprungligen planerats och byggts. På vindsidan finns nämligen på vardera sidan om dörröppningen stora rundbågade nischer, vilka uppenbarligen avsetts som förvaringsskrubbar. Deras placering här kan knappast förklaras på annat sätt än att det enligt den ursprungliga planen var meningen att ovanför nordöstra valvet bygga en sakristia. Ett ytterligare stöd för detta antagande ger den lodräta fog som man på detta ställe kan iakttaga på utsidan av kyrkans norra vägg, den kan med fullt skäl förklaras vara ett spår av en fönsterpostmurning (bild 23). Dess placering är icke omöjlig, då vi beakta att det

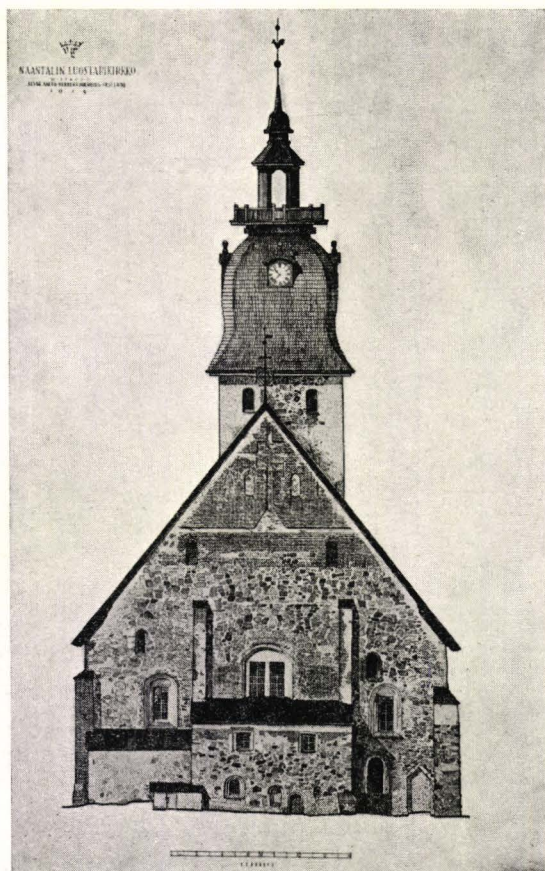
Bild 24. Kyrkans östfasad. Uppmätning av A. Aalto i Tekniska högskolans arkiv.

predikstol, då framför den bort finnas en av bjälkar uppburen plattform. Planen att placera en sakristia på kyrkans vind har tryckt sin prägel också på östgavelns yttre arkitektur, ty till följd därav ha nämnda gavelns norra fönster och den yttre glugg som befinner sig ovanom fönstret placerats betydligt lägre än motsvarande södra fönster och glugg. Detta har brutit den symmetri som i övrigt råder på östgaveln, vilket knappast skulle ha skett utan avsikt (bild 24).

Östgavelns dekoration (bild 24) utgöres av ett vågrätt band, från vilket ett kors reser sig; korsets nedre del har utvidgats triangulärt och korsarmarnas skärningspunkt till en kvadrat. Under tvärarmarna finnas på var sin sida

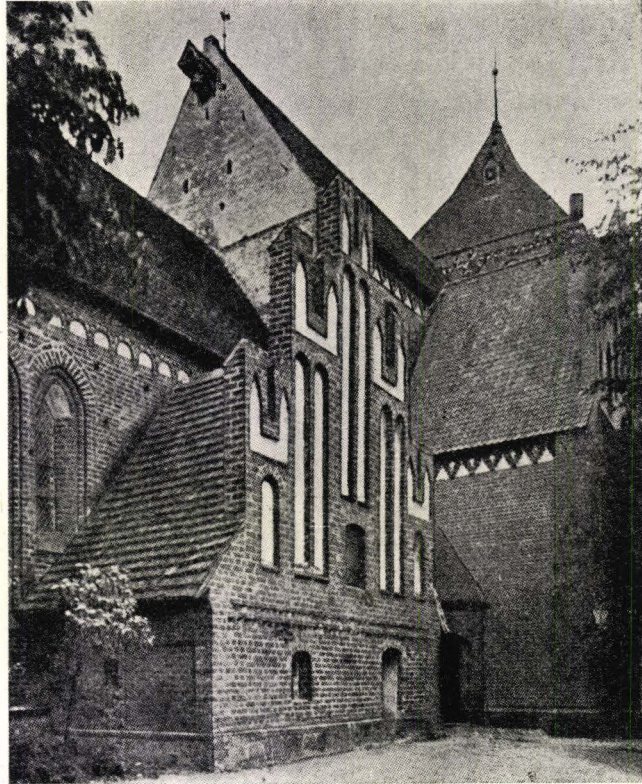
Bild 28. Teterow kyrkas sakristia. Efter Kunst- und Geschichtsdenkmäler d. Grossherzogthums Mecklenburg-Schwerin V.

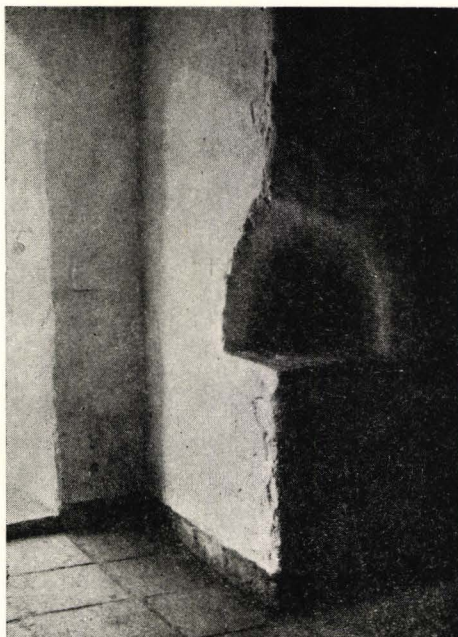
Bild 31. Piscinanisch i nunnekoret. Foto NM.

Korets nedre del förlorade i samband härmed sin betydelse som kor och fick ett helt annat bruksändamål. Det inreddes nu till kapell och man kan på grund av väggnischerna på östra, södra och norra väggen, såsom planritningen visar, sluta sig till att där funnits tre altaren. På denna nya användning tyder en piscinanisch (bild 31), som befinner sig innanför södra dörrposten, och den målade dekor, av vilken rester bevarats på kapellets östra vägg. En närmare undersökning av piscinanischen visar, att den gjorts först efteråt, ty i dess fondvägg kan man märka en tydlig brottyta. Kapellet har uppenbarligen avsetts som andaktsplats för personer vilka icke tillhörde klostret, ty det var beläget helt utanför de båda konventsbyggnaderna.

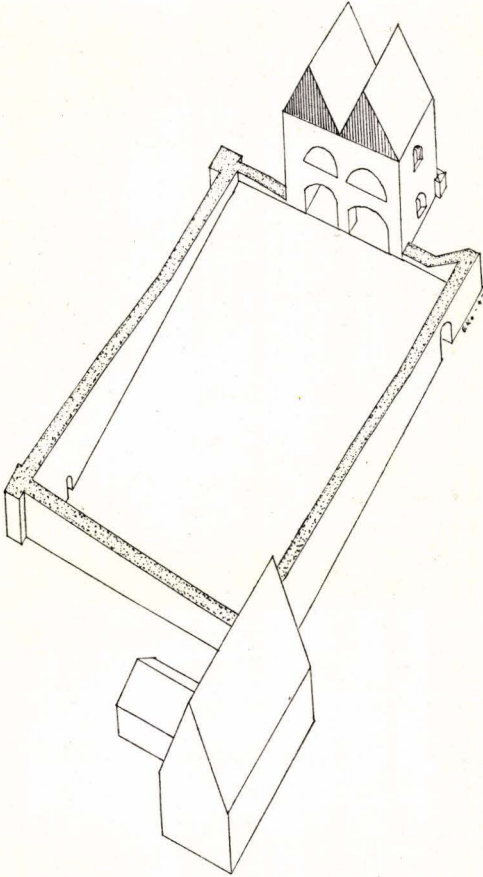
Bild 33. Rekonstruktion av Nådendals kyrka vid slutet av första byggnadsskedet; från väster.

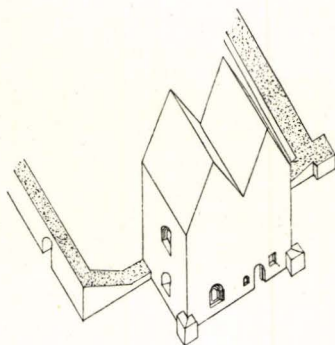
Bild 34. Rekonstruktion av kyrkan vid slutet av första byggnadsskedet, från öster.

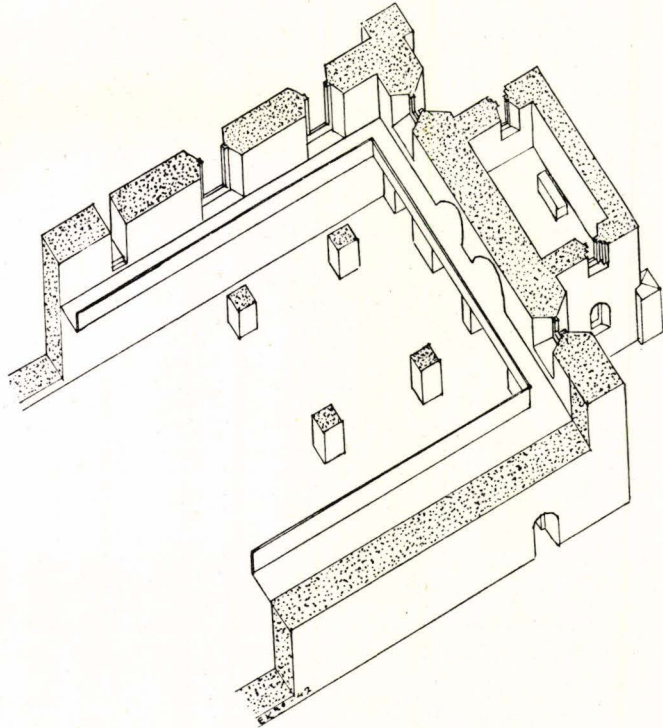
Bild 38. Nådendals kyrka. Rekonstruktion av västpartiet i dess första skede.

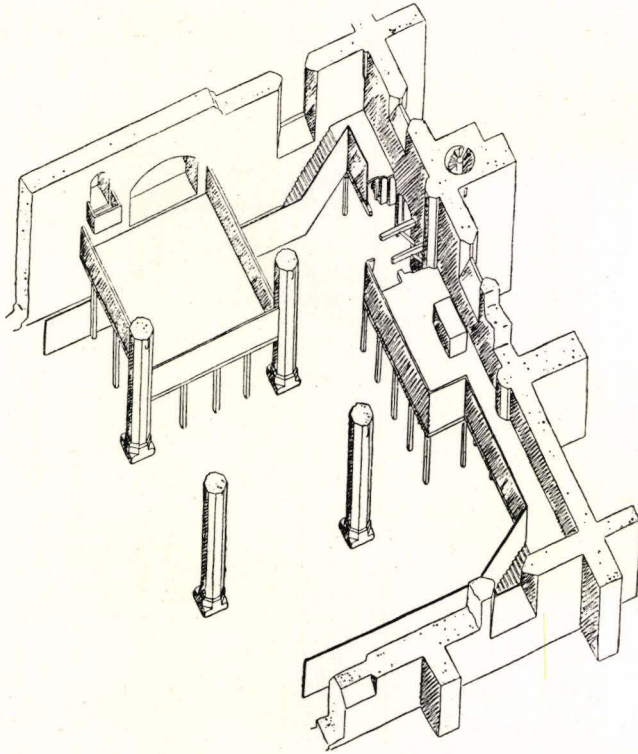
Bild 39. Vadstena klosterkyrka. Rekonstruktion av östpartiet i dess första skede. Efter Berthelson.

Då man började bygga kyrkan, förefaller det att ha betraktats som självklart, att den ovannämnda förbindelsen skulle anslutas till andra tvärskeppet räknat från öster. Samtidigt tolkades Birgittas bestämmelser om Maria- och nunnekoret så, att de båda begreppen åtskildes. Det förra fick i enlighet med förordnandena i uppenbarelserna sin placering på läktaren i öster, till vilken trappor ledde upp från gångar som byggts i vartdera sidoskeppet. Det senare fick sin plats vid den öppning som ledde från nunnekonventet till norra sidoskeppet (bild 39).

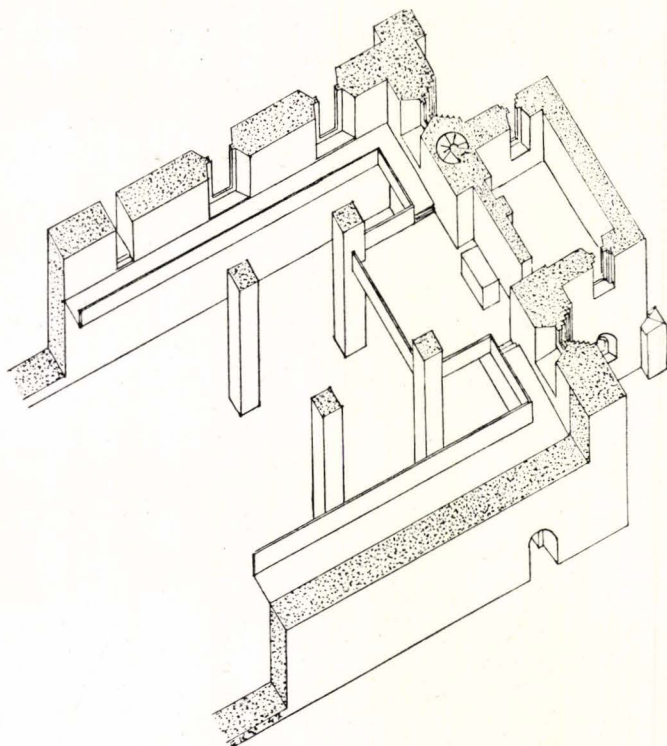
Bild 40. Nådendals kyrka. Rekonstruktion av östpartiet i dess andra skede.

byggnadsskedet förlorade sin betydelse som kor, ser det ut som om man troget skulle ha hållit fast vid den övre delens ursprungliga bruksändamål. Detta bevisas framför allt av att man började förverkliga en så speciell plan som sakristians placering ovanpå nordöstra valvet. Slutresultatet synes likväl ha varit, att Maria-nunneket också i Nådendal förverkligades fullständigt enligt Vadstenamönster, varvid det ursprungliga koret ändrades till sakristia och framför detsamma byggdes en läktare för ett förenat Maria- och nunnekor, under vilket placerades Marias eller möjligen Birgittas altare för »främmande» präster (bild 40).

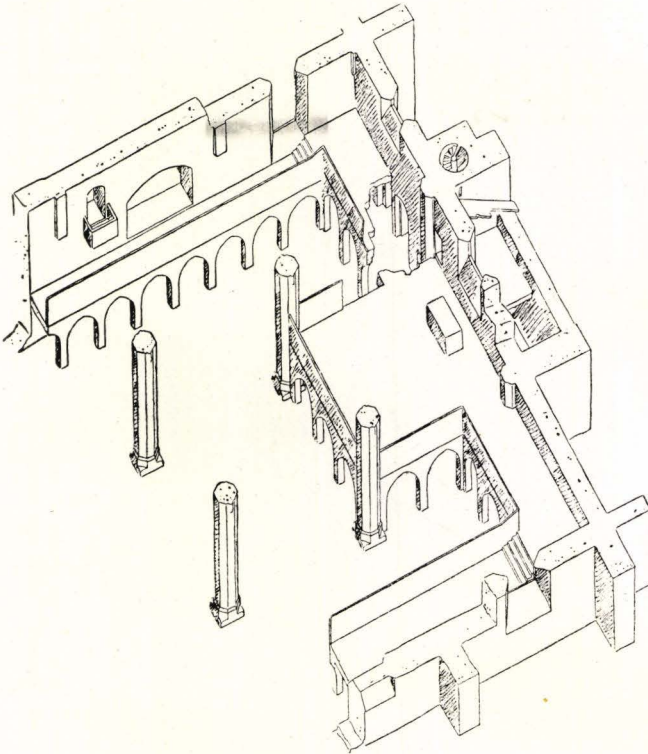
Bild 41. Vadstena klosterkyrka. Rekonstruktion av östpartiet i dess andra skede. Efter Berthelson.

Under det följande utvecklingsstadiet förenades begreppen Maria- och nunnekor. För koret byggdes en läktare som omfattade hela den areal vilken betecknades av mittskeppets östligaste valv med förbindande läktargångar i vardera sidoskeppet (bild 41).

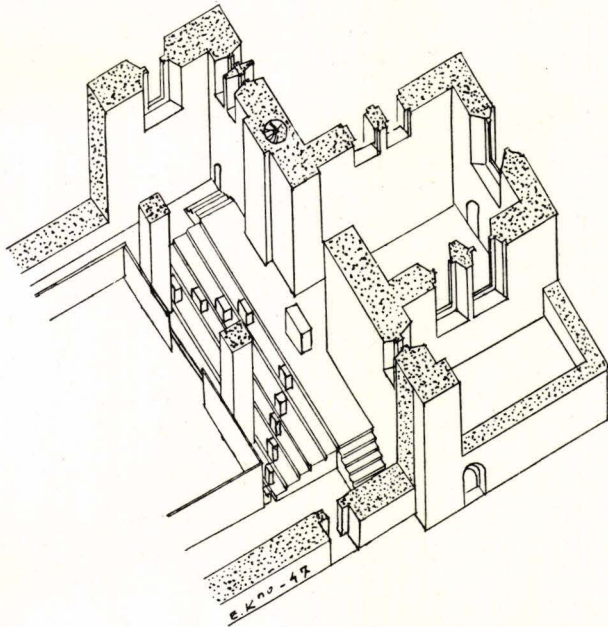
Bild 42. Nådendals kyrka. Rekonstruktion av västpartiet i dess andra skede.

Det nya bidrag som andra byggnadsskedet medförde — prästkoret — ändrade i påfallande grad anordningen av kyrkans västra del. Det ökade utrymmet koret gav kyrksalen gjorde det nu möjligt att också realisera de krav, som reglerna ställde på högkoret om tolv altaren framför högaltaret, placerade på sex trappavsatser. Rester av dessa tegelavsatser äro delvis synliga under kyrkgolvet. Själva högaltaret har uppenbarligen varit beläget på platsen för triumfbågen, kanske något mera mot prästkoret till. Högkorets anordning har alltså också i Nådendal skett enligt inflytelser från Vadstena. Detsamma kan man icke säga om prästkoret, där i strid med Birgittas uttryckliga bestämmelser nunnornas biktnischer i korets norra vägg saknas. Huru denna fråga möjligen var löst före tillkomsten av ett särskilt biktrum, den frågan få vi svar på genom en granskning av korets plan. Om vi nämligen antaga, att korstolarna varit placerade i linje med triumfbågens norra post, har det bakom dem blivit så mycket utrymme, att man där kunnat placera samma slags anordningar för bikten som i Vadstena. Som passage för nunnorna öppnades en dörr i korets norra vägg. Då det egentliga biktrummet sedermera byggdes, revos dessa tillfälliga anordningar. Med undantag av detta avvikande arrangemang för bikten fullbordades prästkoret i huvuddrag enligt föredöme från Vadstena med anpassning till de lokala förhållandena (bilder 42 och 43).
